瑞华高科技电子工业园（厦门）有限公司

土壤隐患排查报告（2025年）

福建省环安检测评价有限公司

二〇二五年十月

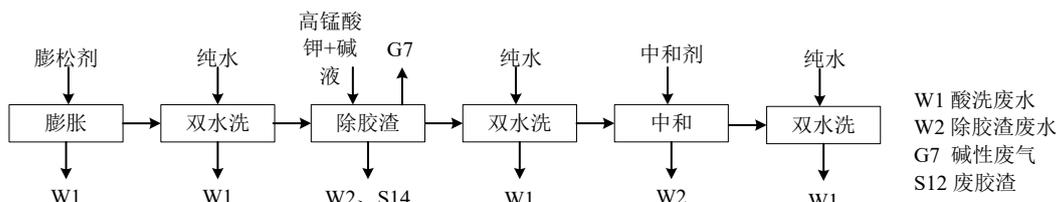
图 2.6.3 除胶线工艺流程及产污环节

除胶渣过程会产生 W1 酸洗废水、W2 除胶渣废水、S14 废胶渣。

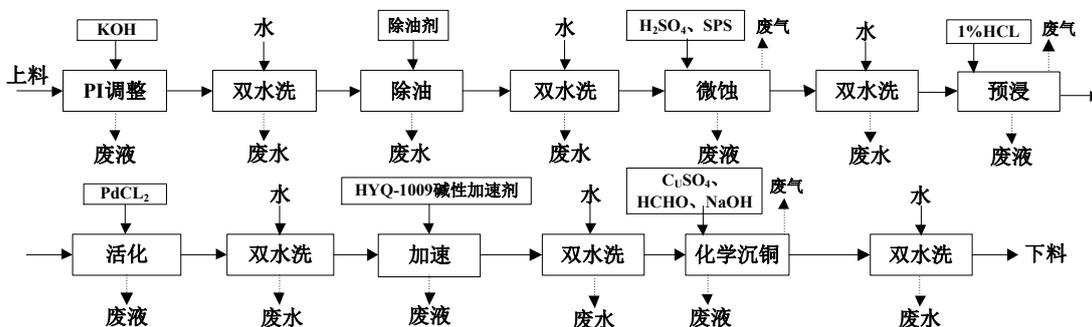
图 2.6.4 沉铜（PTH）工艺流程及产污环节

化学沉铜：化学沉铜的原理是无须电源的情况下，在钻孔工序钻出的孔壁上沉积一层薄薄的铜（厚度 $0.2\sim 0.5\mu m$ ）作为电镀铜前的基础。微蚀、预浸、化学沉铜过程会产生硫酸雾，沉铜过程会产生少量甲醛；各清洗工序会产生清洗废水；沉铜槽废槽液每月更换一次，纳入化学铜处理系统进行处理。

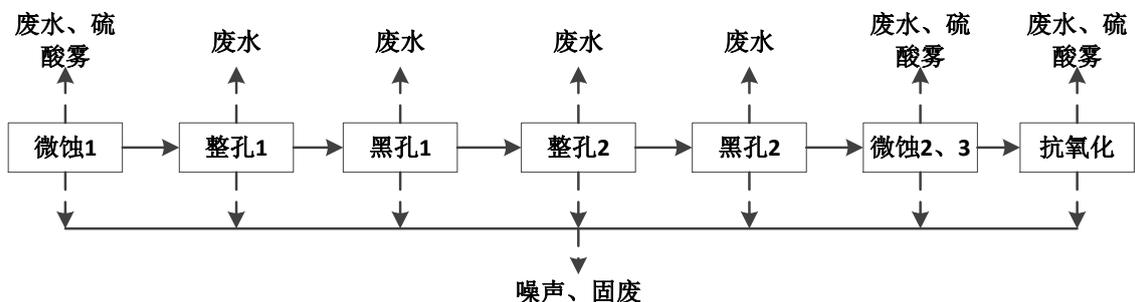
图 2.6.5 黑孔沉铜工艺流程

黑孔：黑孔制程是在钻孔后以黑孔方式在绝缘的孔壁以碳粉附着而能导电，再以镀铜方式在孔壁上形成孔铜达到上、下两面线路导通之目的。黑孔在吸附过程中呈物理性，不发生化学反应，可根据实际生产的减损补加新液，不存在因化学反应而消耗其他成份的现象。

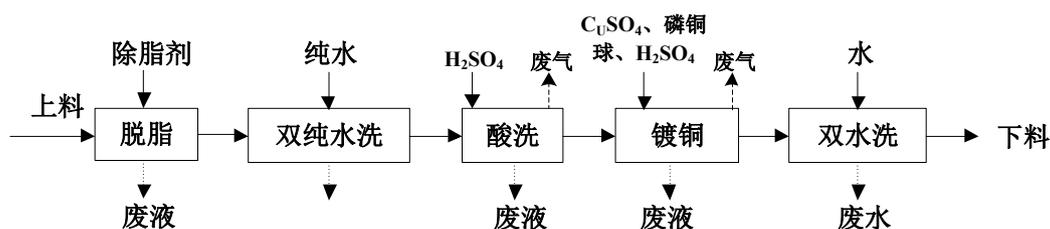
图 2.6.6 镀铜线工艺流程及产排污环节

镀铜：在沉铜或黑孔的基础上，对基板两面的铜箔进行镀铜，以增加铜箔和孔铜的厚度，镀层厚度为 12~18μm。(多层、和部分双面 25~35μm)。项目设有 2 条电镀铜线，一条为龙门电镀线，一条为 VCP 线。

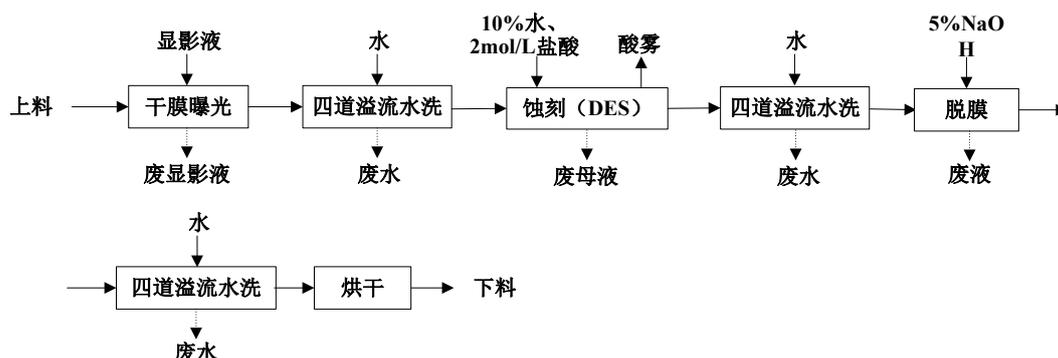
图 2.6.7 蚀刻线（DES）工艺流程及产排污环节

蚀刻：在一定温度条件下（ $45\pm 5^\circ\text{C}$ ）蚀刻液（氯化铜溶液）经喷头均匀喷淋到铜箔的表面，与没有干膜保护的铜箔发生氧化还原反应，将不需要的铜反应掉。采用盐酸和氯酸钠对蚀刻液进行再生，产生少量的酸雾；清洗过程会产生废水。蚀刻母液使用过程中会添加双氧水及盐酸进行再生，蚀刻液通过药水槽的溢流口收集在水处理车间地下室的废蚀刻液桶槽内（7~8t/月），约半年左右时间交由有资质单位进行回收利用。

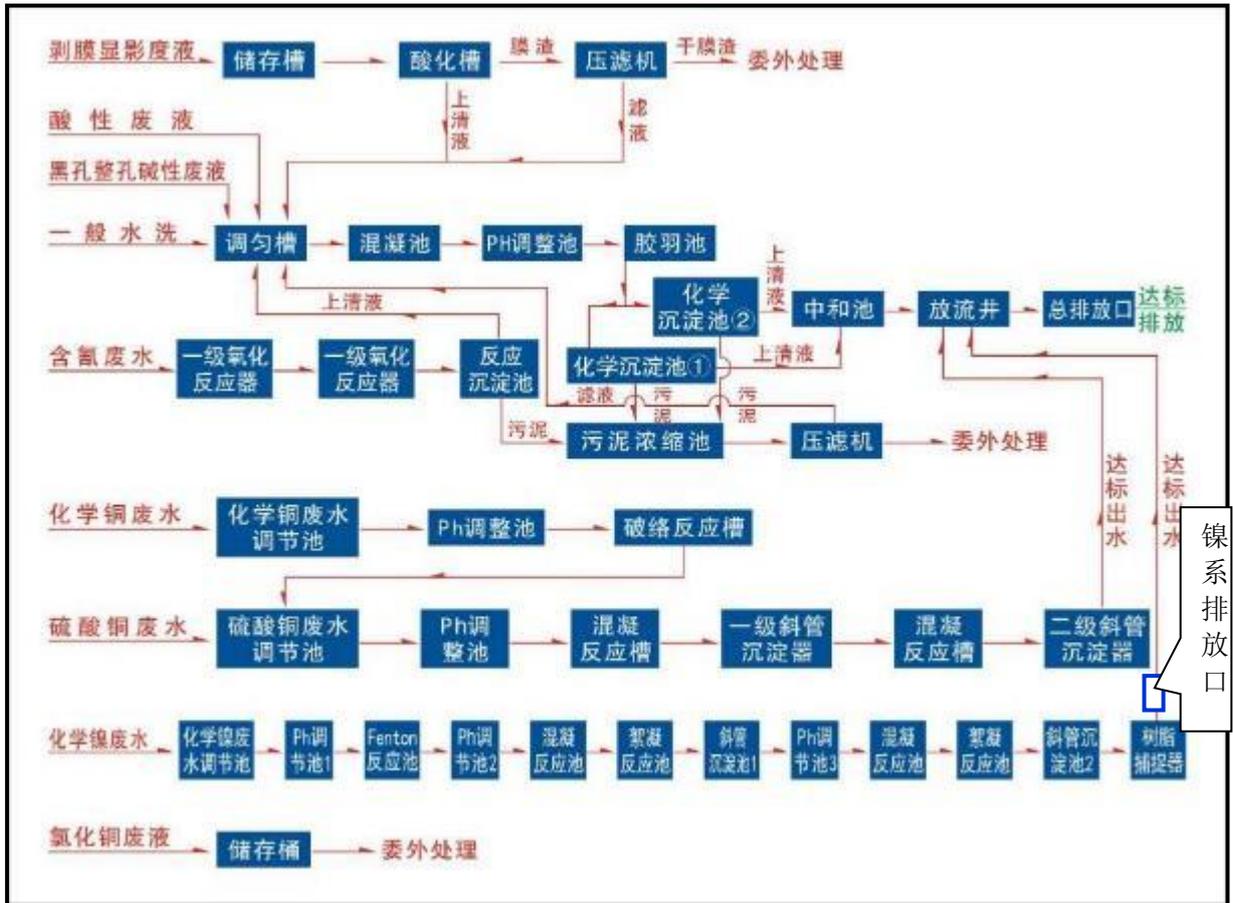
图 2.8.1 废水分质分流处理工艺流程

污水处理设施设计处理能力 1920t/d，如生产双面板量大时，湿流程长，用水量多，日最高处理量约 450t/d。含铜、镍废水进行分质分流处理，分为化学铜废水、硫酸铜废水、镍系废水、氰系废水，处理达标后直接排入总排口，有机废水经预处理后进入综合废水处理系统，废水处理站整体废水处理工艺流程如图 2.8.1，现场设施情况见图 2.8.2。

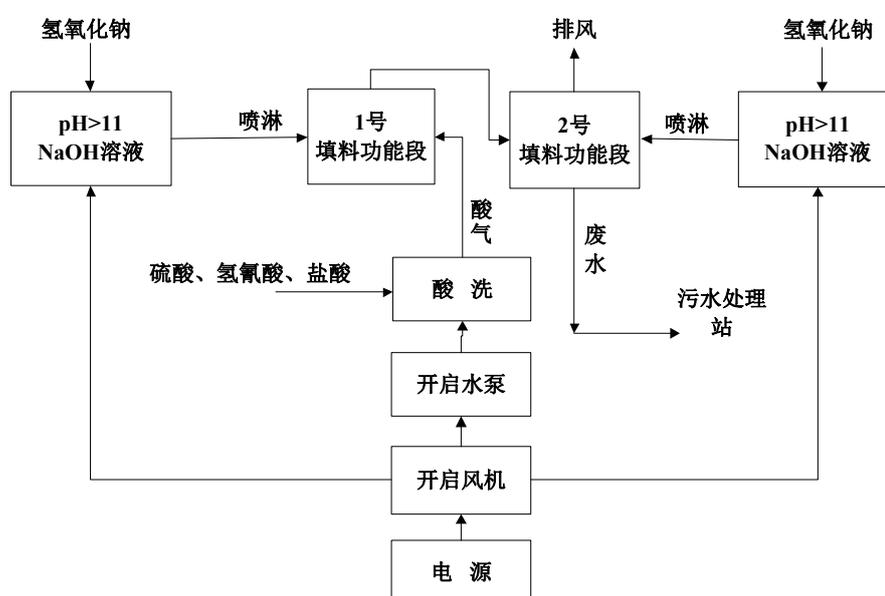
图 2.8.3 酸雾废气处理工艺流程图

公司酸雾废气处理设施的工艺流程见图 2.8.3，现场设施情况见图 2.8.4。

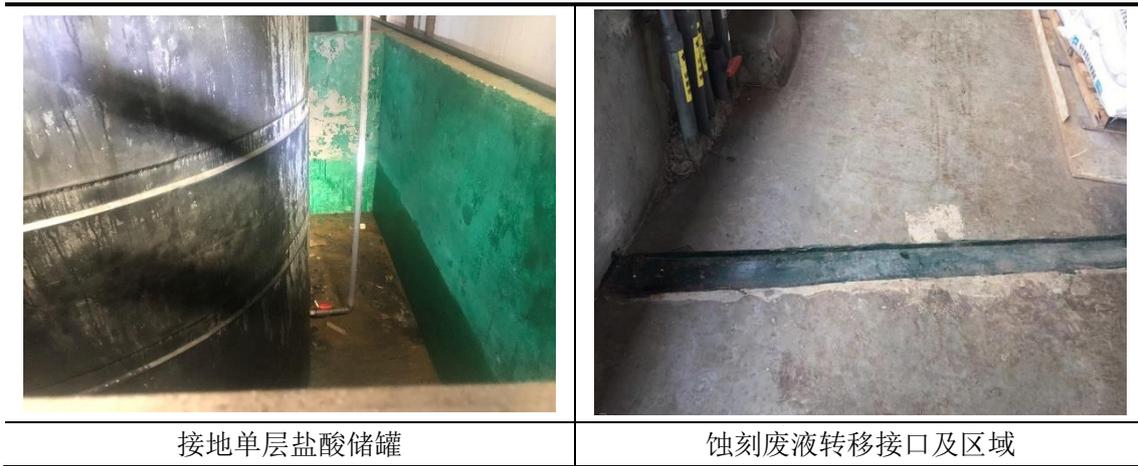
图 4.1.1 盐酸及废蚀刻液储罐设施现场情况

序号	接地储罐类型及设施情况	土壤污染防治措施	存在的隐患点
1	接地 盐酸 储罐 单层耐腐蚀非金属材质储罐； 防滴漏设施； 防渗阻隔系统，且能防止雨水进入，渗漏、流失的液体能得到有效收集并定期清理	①设有围堰，可收集泄漏盐酸； ②有日常巡检及仓库负责人； ③日常维护；	无。
2	接地 废蚀 刻液 储罐 单层耐腐蚀非金属材质储罐； 防滴漏设施； 设置在单独的危险化学品仓库内，具有防渗阻隔系统，且能防止雨水进入，渗漏、流失的液体能得到有效收集并定期清理	①设有围堰，可收集泄漏盐酸； ②有日常巡检及仓库负责人； ③日常维护；	无。

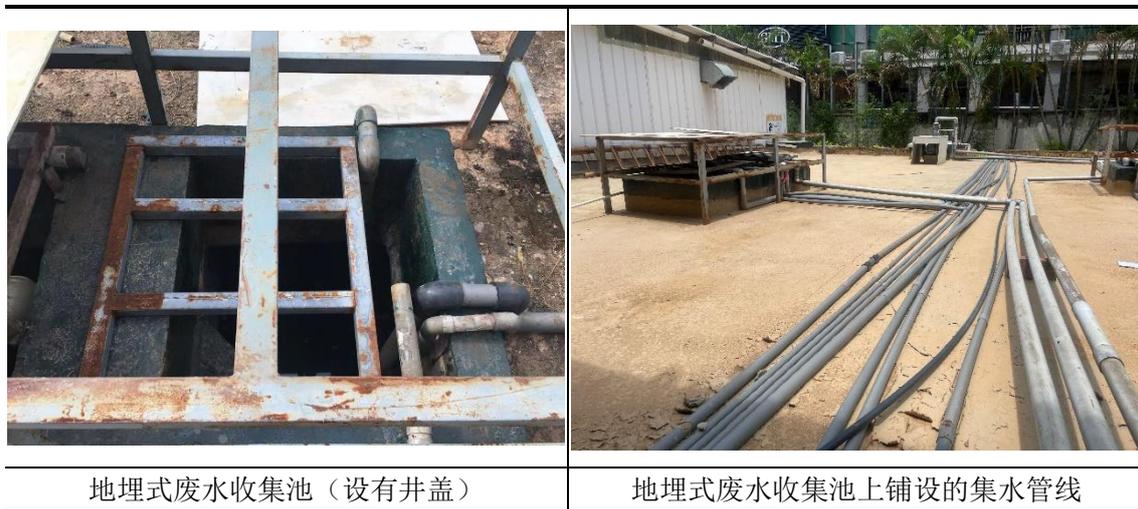
图 4.1.2 池体设施现场情况

序号	池体类型及设施情况	土壤污染防治措施	存在的隐患点
1	地下储池：废水收集池为地下钢砼防渗池体；污水处理池中集水池为地下钢筋混凝土结构 FRP 防腐结构，隔油池、混凝池、气浮池、反应池为钢结构 FRP 防腐，均为防渗池体	①定期检查防渗、密封效果 ②日常目视检查 ③日常维护	无。

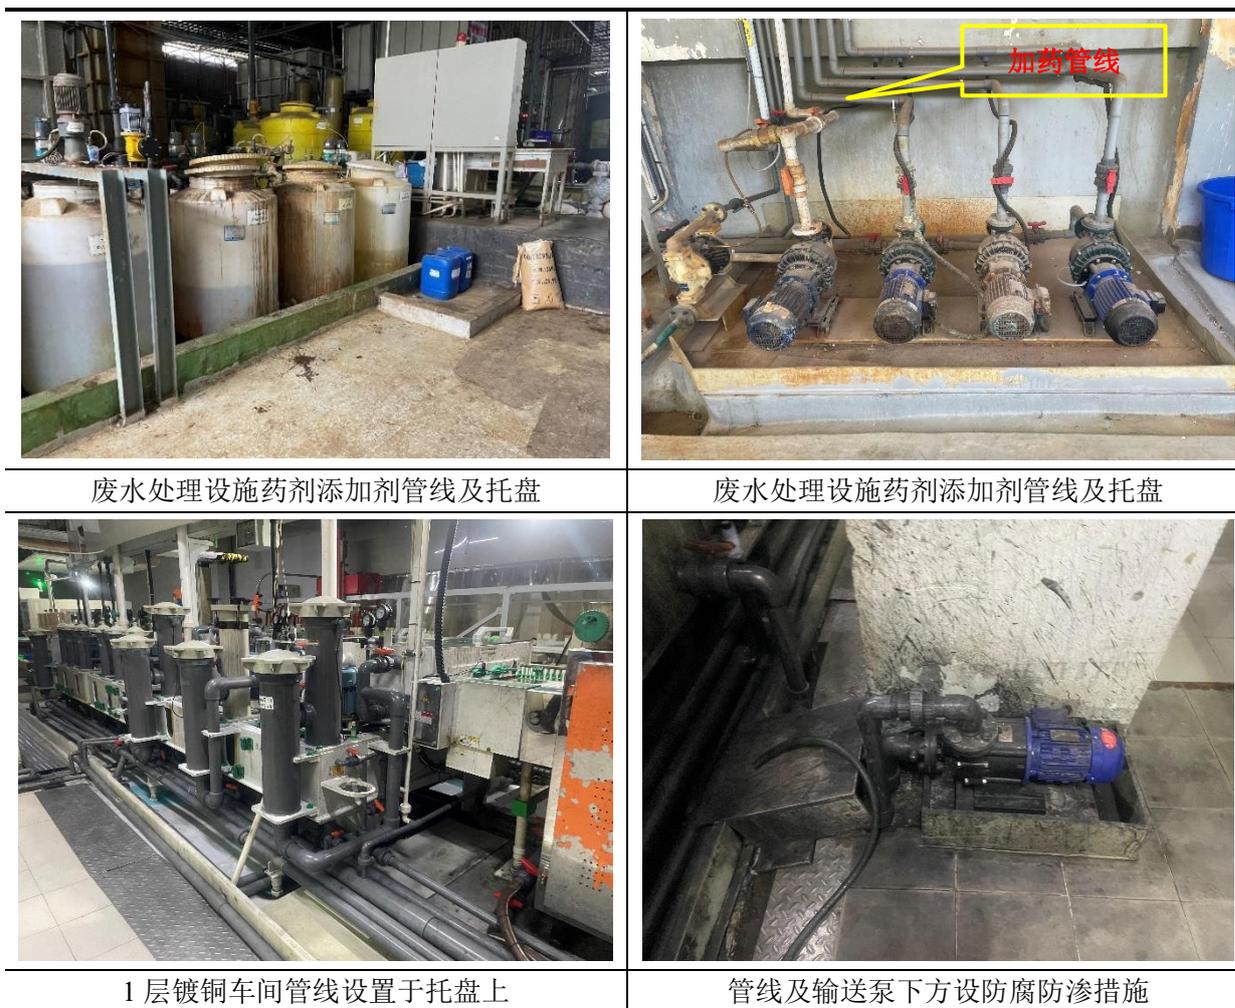
图 4.1.3 管道运输土壤污染预防现场情况

土壤污染防治设施/功能		土壤污染防治措施	隐患点
废水处理设施药剂单层管道	①定期检测管道渗漏情况 ②根据管道检测结果，制定并落实管道维护方案 ③日常目视检查 ④编制有应急预案，并配备有应急物资，有效应对泄漏事件	①地面为瓷砖，无明显的污染痕迹； ②设有车间内的管线、地面防腐防渗层巡检记录； ③泵所在地面设置托盘围堰，落实防腐防渗层； ④有车间内的物料泵防腐防渗层巡检记录；	无。
传输泵	①定期开展防渗效果检查 ②日常目视检查 ③日常维护 ④编制有应急预案，并配备有应急物资，有效应对泄漏事件	①泵所在地面设置托盘围堰，落实防腐防渗层； ②有车间内的物料泵防腐防渗层巡检记录；	无。

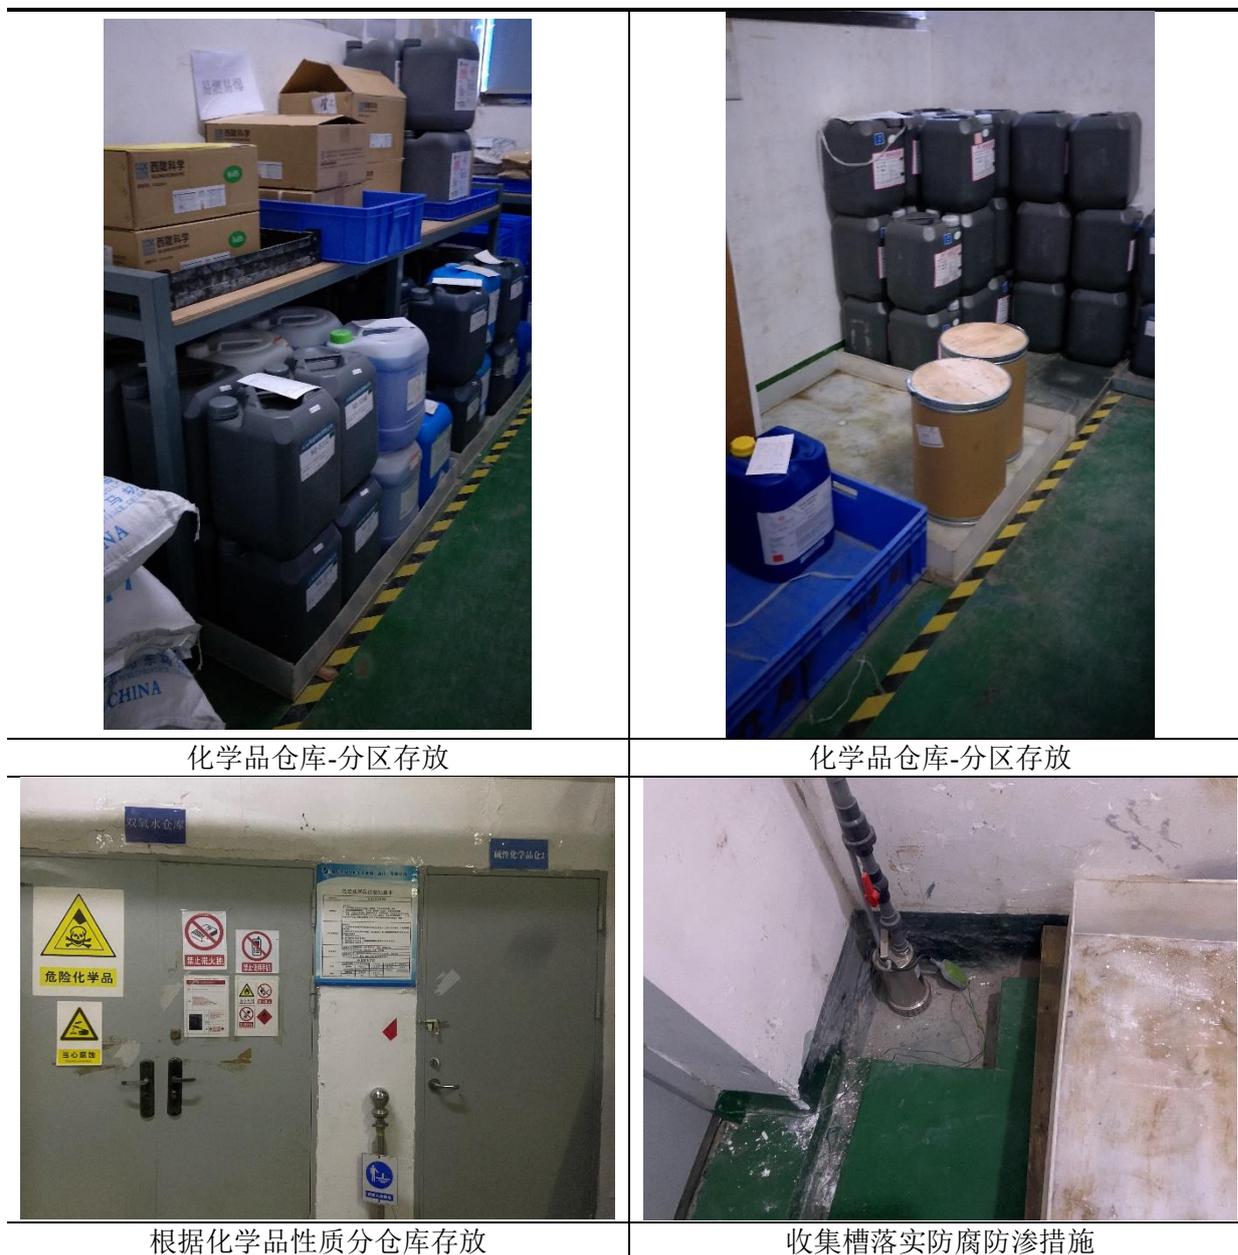
根据现场核查，公司设有 2 个危险化学品仓库，仓库地面均设有防腐防渗层，货物分类存放，配套有阻隔设施，且能防止雨水进入，有溢流保护装置，渗漏、流失的液体能得到有效收集并定期清理，公司定期清空防滴漏设施，日常目视检查，并设置托盘、导流沟、收集池等。公司目前土壤防治措施详见下表：

化学品仓库-分区存放

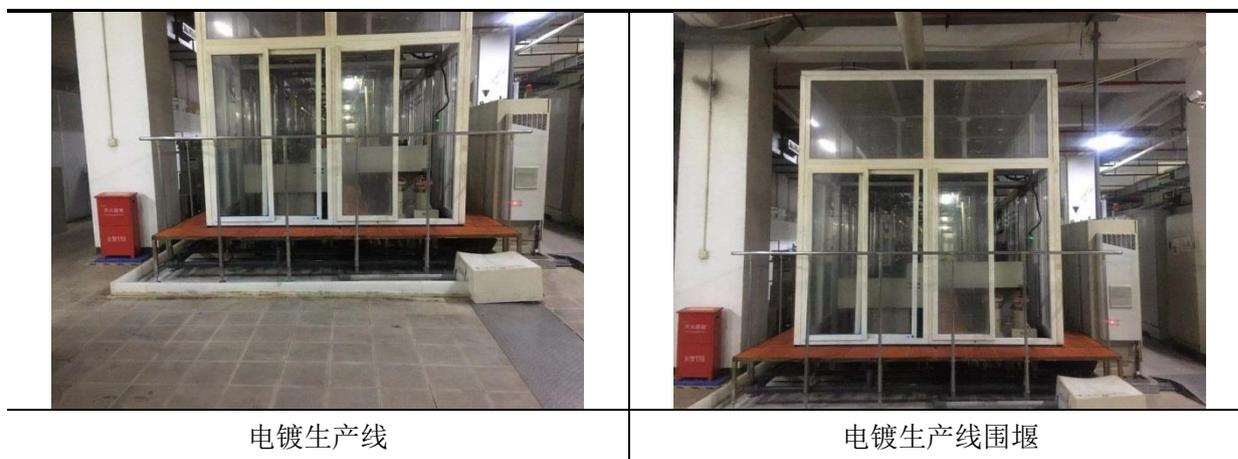
图 4.1.5 生产线土壤污染预防现场情况

公司生产设备属于半开放式设备，电镀线等重点设备区域进行防腐防渗处理，其他区域严格落实防腐防渗层措施，定期清理，日常目视检查，日常维护。公司设有防渗效果检查台账。

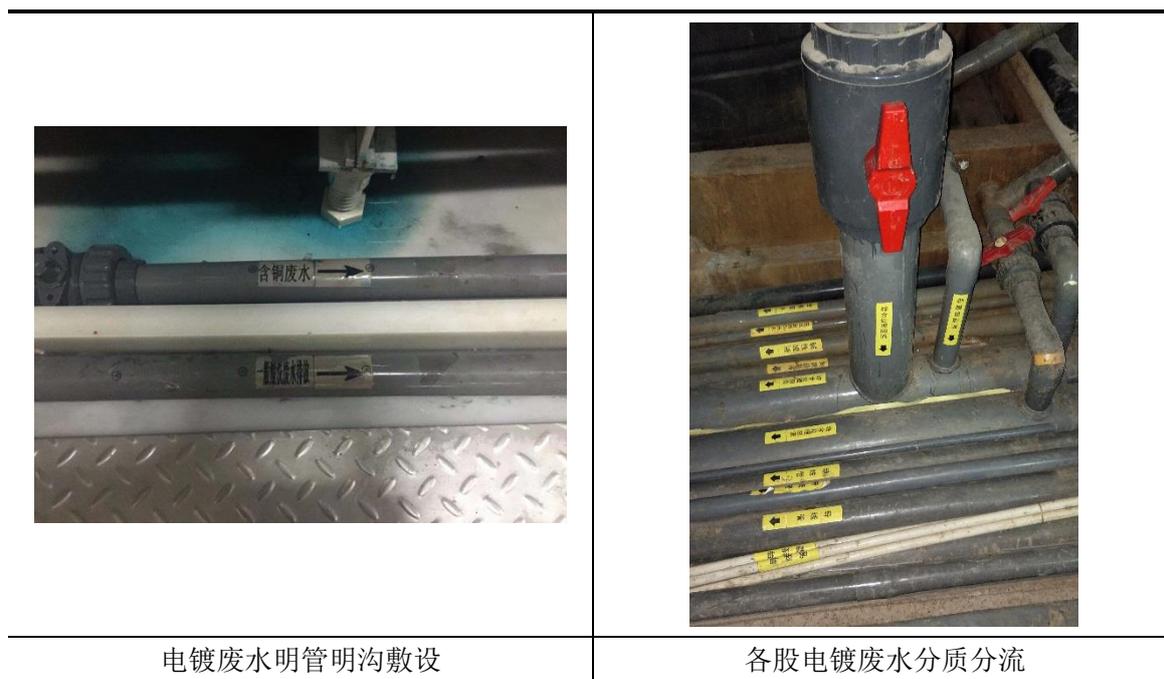
图 4.1.6 废水排放系统土壤污染防治现场情况

土壤污染防治设施/功能	土壤污染防治措施	隐患点
地上废水排水系统	①防渗阻隔设施 ②注意排水沟、污泥收集设施、油水分离设施、设施连接处和有关涵洞、排水口等，防止渗漏	①日常目视检查 ②日常维护	①生产废水处理设施废水外排至总排口的管线为地下管线，因盐酸装卸改至危废仓库门口，路面及地下管线存在破损隐患。

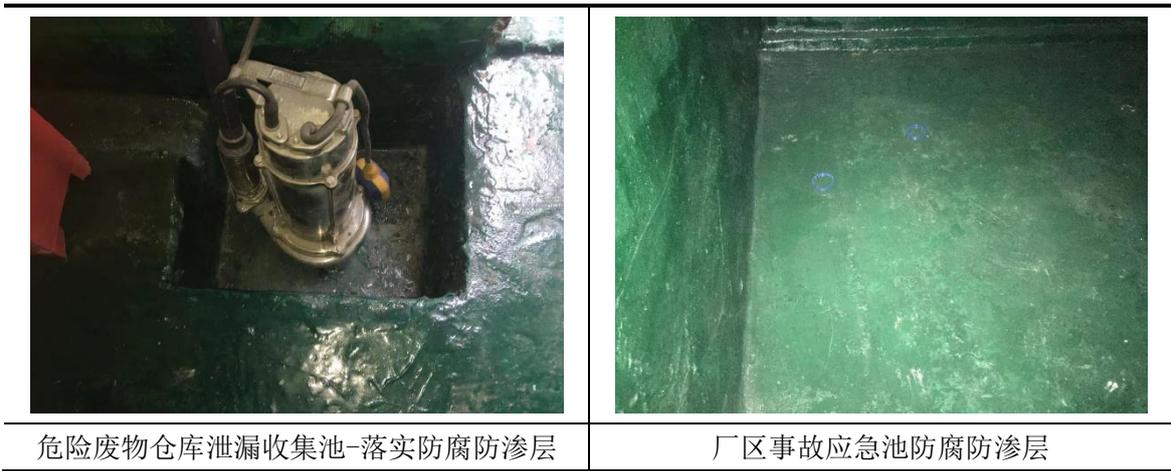
图 4.1.7 应急收集设施土壤污染预防现场情况

公司应急收集设施属于地下水泥池，公司对应急池进行防腐防渗处理，并定期检查泄漏，确保正常运行，日常目视检查，日常维护。根据现场勘查，事故应急池防腐防渗层良好，设有巡检记录，并定期对应急池进行巡查以确认事故应急池是否处于可支持使用状态及防腐防渗层是否完好。

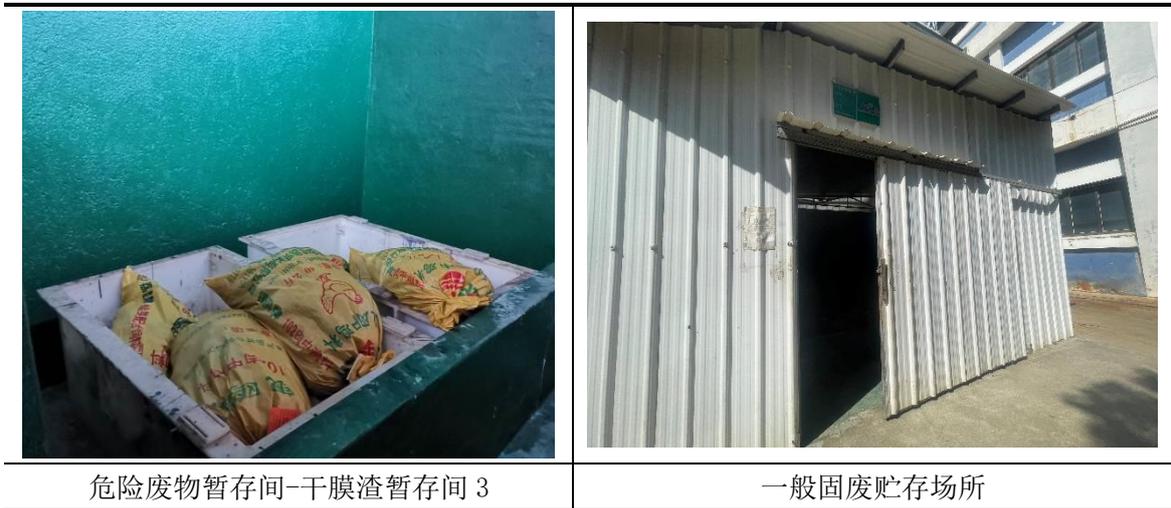
图 4.1.8 固体废物暂存场所土壤污染预防现场情况

公司一般工业固废贮存场所符合《一般工业固体废物贮存和填埋污染控制标准》（GB 18599-2020）要求，危险废物暂存库符合《危险废物贮存污染控制标准》（GB 18597-2023）的相关要求。

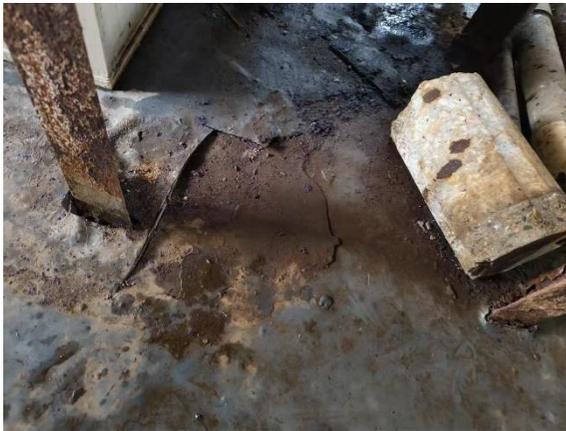
企业名称		瑞华高科技电子工业园（厦门）有限公司		所属行业	C4062 印刷电路板制造
现场排查负责人		司德春		排查时间	2025 年 5 月 14 日
序号	涉及工业活动	重点场所或重点设施设备	位置信息(位置描述)	现场图片	隐患点
1	废水处理站	废水处理站	废水处理站污泥压滤间

<p>vivo S18 23mm f/1.88 1/50s ISO1327 2025.05.20 11:45</p>	废水处理站污泥压滤间部分地面出现防腐防渗层破损情况。

存在隐患区域	存在的隐患	整改方案	预计完成时间
废水处理站	污泥压滤间部分地面出现防腐防渗层破损情况。	对存在防腐防渗层破损区域尽快进行修复完善。	2025年6月30日

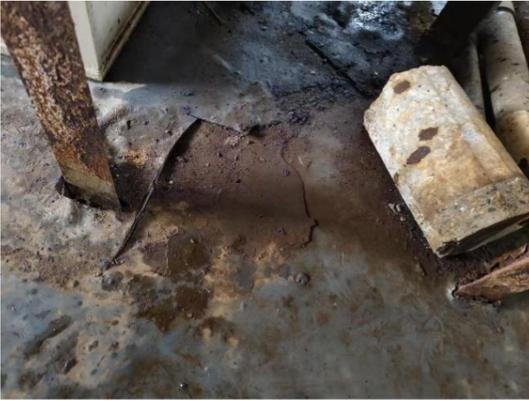
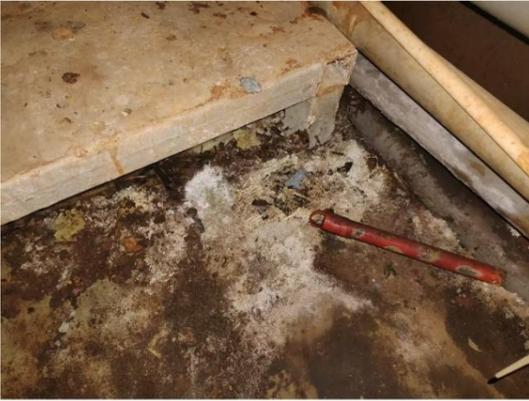
企业名称		瑞华高科技电子 工业园（厦门）有 限公司		所属行业		C4062 印刷电路板制造		隐患整改工作负责人		司德春	
现场排查负责人		司德春		排查时间		2025 年 5 月 14 日		所有隐患整改完成时间		2025 年 6 月 10 日	
序号	涉及工业 活动	重点 场所 或重 点设 施设 备	位置信息 (位置描 述)	现场图片	隐患点	整改建议	备注	实际整改情况	整改后现场图片	隐患整 改完成 日期	备注
1	废水处理站	废水 处理 站	废水处理 站污泥压 滤间

废水处理站污泥压滤间部分地面出现防腐防渗层破损情况。	对存在防腐防渗层破损区域尽快进行修复完善。	/	已完成对该区域存在防腐防渗破损的地面进行了重新的防腐防渗层铺设。

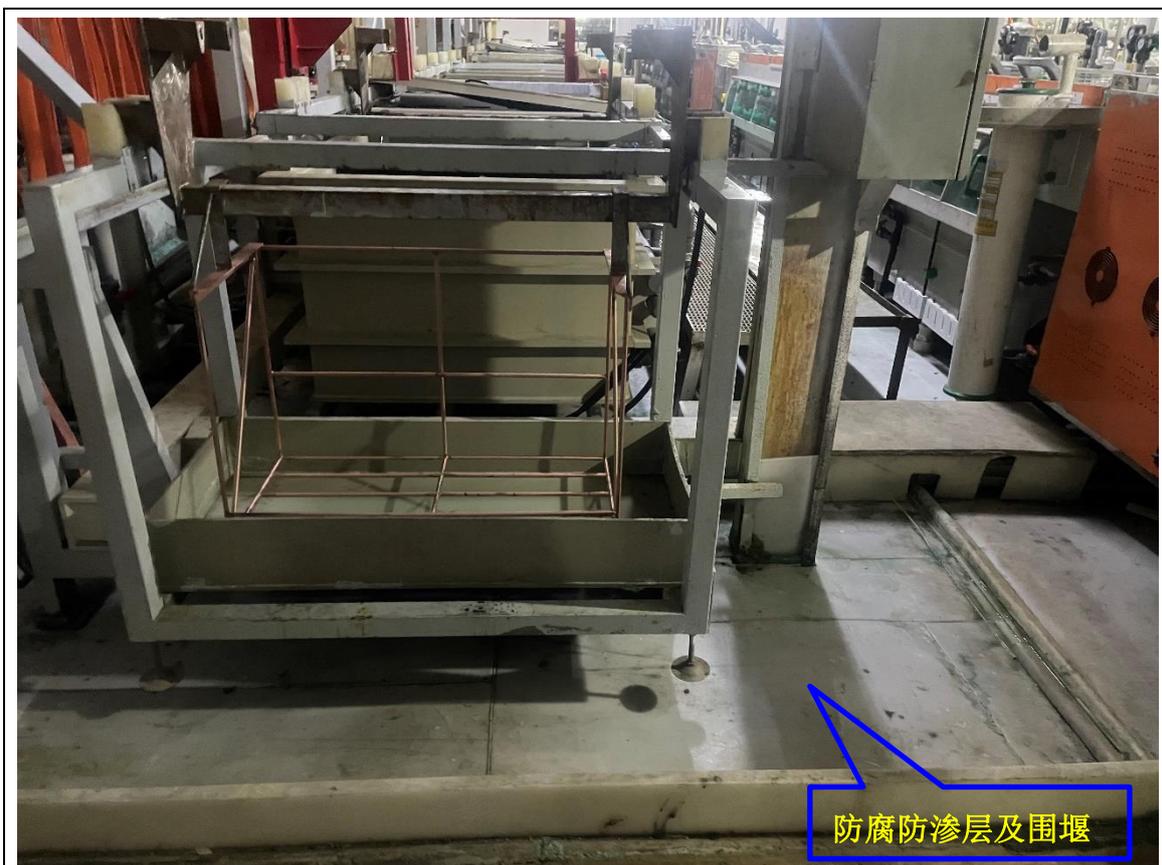
防腐防渗层及围堰

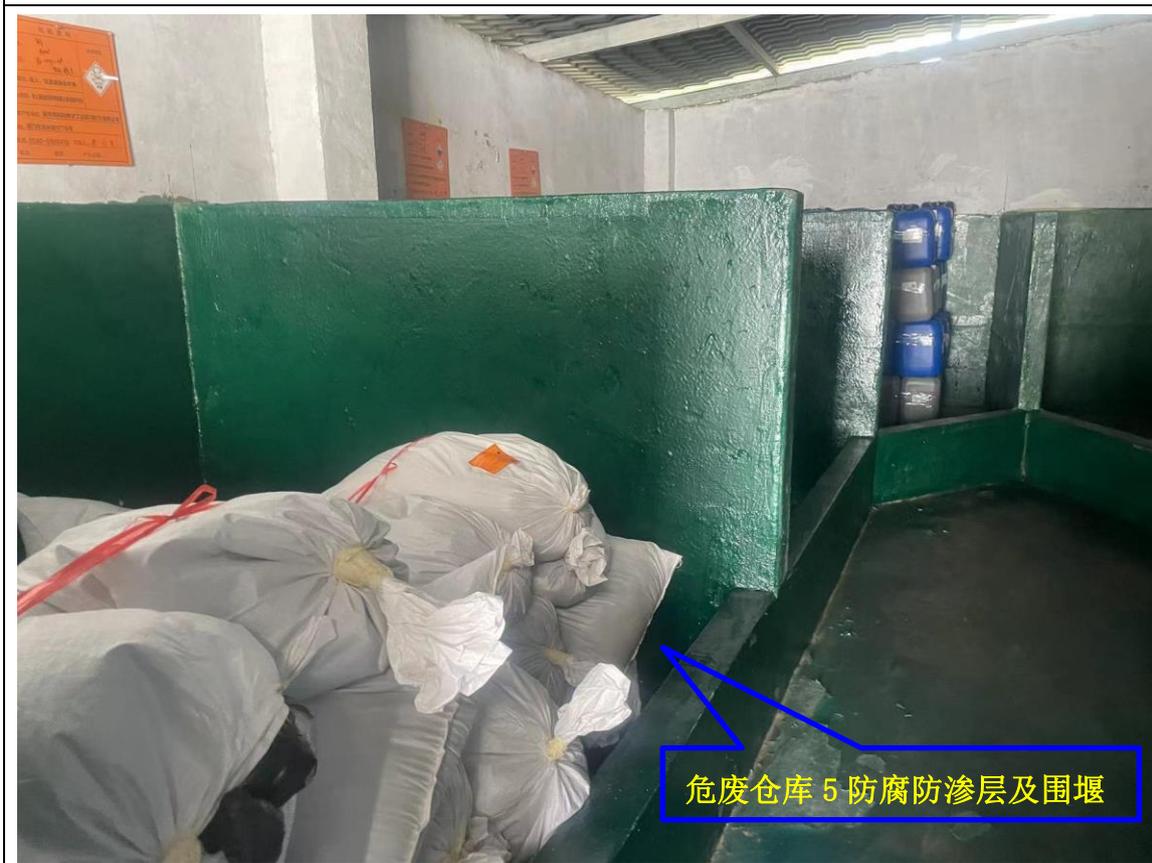
危废仓库 5 防腐防渗层及围堰

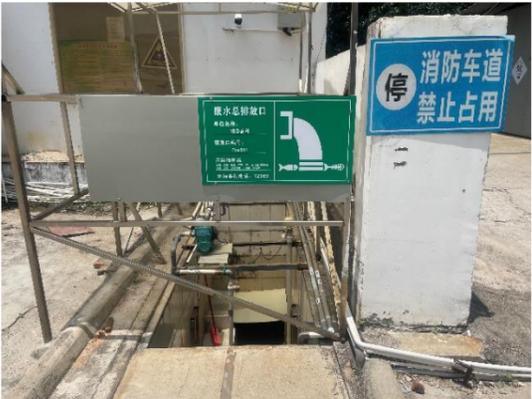
企业名称		瑞华高科技电子工业园（厦门）有限公司		所属行业		C4062 印刷电路板制造		隐患整改工作负责人		宋少军	
现场排查负责人		宋少军		排查时间		2024 年 5 月 30 日		所有隐患整改完成时间		2024 年 6 月 30 日	
序号	涉及工业活动	重点场所或重点设施设备	位置信息 (位置描述)	现场图片	隐患点	整改建议	备注	实际整改情况	整改后现场图片	隐患整改完成日期	备注
1	其他活动区	废水总排放口	废水总排放口

排放口为瓷砖，部分瓷砖因老化存在破损隐患，可能造成地下水污染。	对排放口进行改造，改造为用 PVC 板套到原排放口上。	/	对排放口进行改造，改造为用 PVC 板套到原排放口上。
