瑞华高科技电子工业园（厦门）有限公司

土壤隐患排查报告（2024年）

福建省环安检测评价有限公司

二〇二四年九月

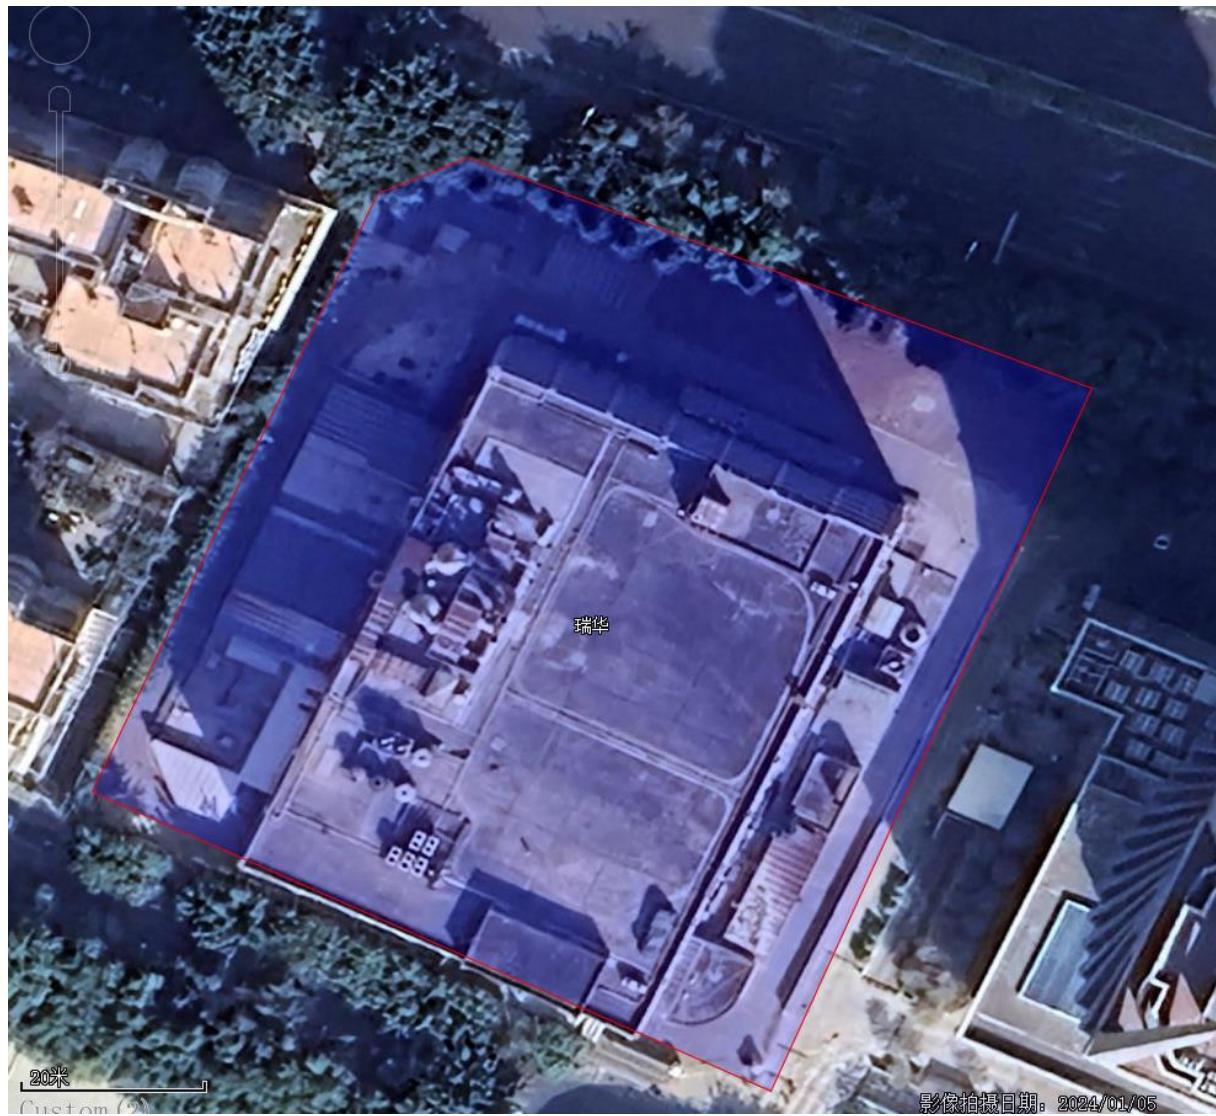
图 1.1.1 隐患排查范围图

建设有一期工程及二期工程，一期工程为生产厂房，二期工程为研发中心。公司一期工程一期占地面积 10000 m²，厂区面积 20000 m²，建筑面积 16602m²，为柔性电路板生产线车间用厂房，设计为年产印刷电路板 15 万 m²。本次土壤隐患排查范围为瑞华高科技电子工业园（厦门）有限公司位于厦门市思明区吕岭路 1776 号用地的一期工程范围。

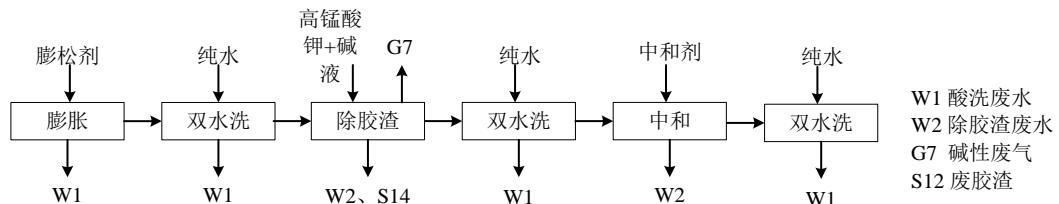
图 2.6.3 除胶线工艺流程及产污环节

除胶渣过程会产生 W1 酸洗废水、W2 除胶渣废水、S14 废胶渣。

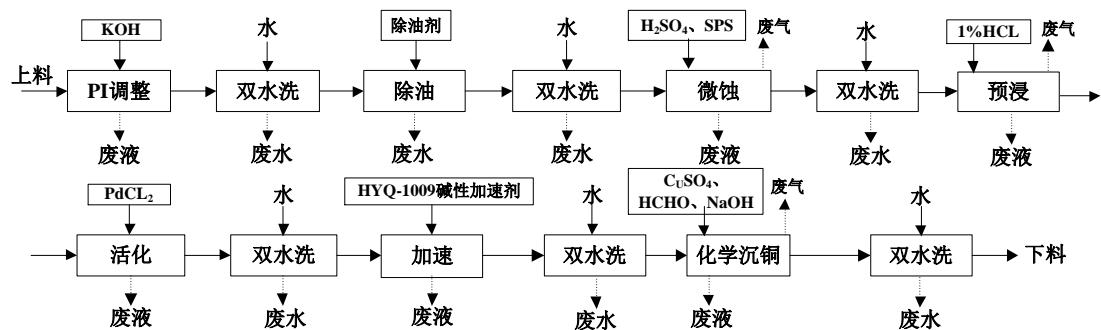
图 2.6.4 沉铜 (PTH) 工艺流程及产污环节

化学沉铜：化学沉铜的原理是无须电源的情况下，在钻孔工序钻出的孔壁上沉积一层薄薄的铜（厚度 $0.2\sim0.5\mu m$ ）作为电镀铜前的基础。微蚀、预浸、化学沉铜过程会产生硫酸雾，沉铜过程会产生少量甲醛；各清洗工序会产生清洗废水；沉铜槽废槽液每月更换一次，纳入化学铜处理系统进行处理。

沉铜：利用甲醛作为还原剂，与铜溶液在调节剂（氢氧化钠）、络合剂（EDTA）及稳定剂条件下，沉积生成金属铜；控制工艺条件，可沉积所需厚度的铜。该过程会有少量甲醛废气产生。含铜废水进入化学铜废水，

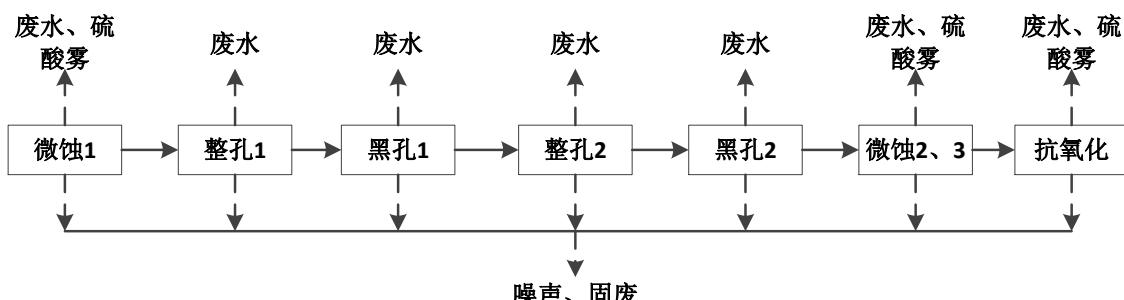
图 2.6.5 黑孔沉铜工艺流程

黑孔：黑孔制程是在钻孔后以黑孔方式在绝缘的孔壁以碳粉附著而能导电，再以镀铜方式在孔壁上形成孔铜达到上、下两面线路导通之目的。黑孔在吸附过程中呈物理性，不发生化学反应，可根据实际生产的减损补加新液，不存在因化学反应而消耗其他成份的现象。

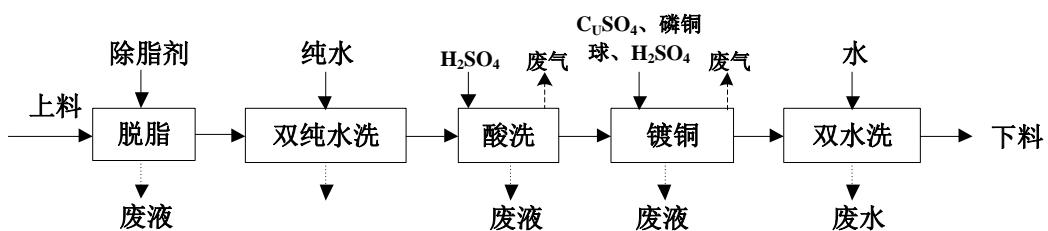
图 2.6.6 镀铜线工艺流程及产排污环节

镀铜：在沉铜或黑孔的基础上，对基板两面的铜箔进行镀铜，以增加铜箔和孔铜的厚度，镀层厚度为 $12\sim18\mu\text{m}$ 。(多层、和部分双面 $25\sim35\mu\text{m}$)。项目设有2条电镀铜线，一条为龙门电镀线，一条为VCP线。

酸洗：其过程选用3-5%的硫酸，硫酸液在配制过程中会产生硫酸雾，通过集中收集后经碱液喷淋处理排放，酸洗废液循环使用。

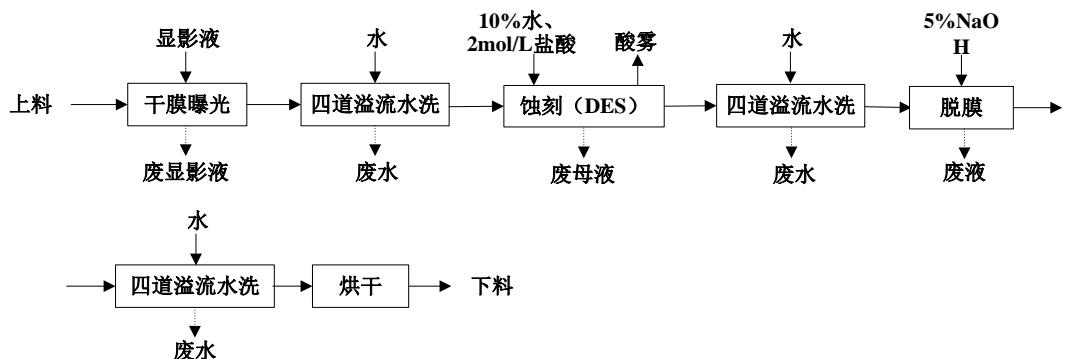
图 2.6.7 蚀刻线（DES）工艺流程及产排污环节

蚀刻：在一定温度条件下（45±5℃）蚀刻液（氯化铜溶液）经喷头均匀喷淋到铜箔的表面，与没有干膜保护的铜箔发生氧化还原反应，将不需要的铜反应掉。采用盐酸和氯酸钠对蚀刻液进行再生，产生少量的酸雾；清洗过程会产生废水。蚀刻母液使用过程中会添加双氧水及盐酸进行再生，蚀刻液通过药水槽的溢流口收集在水处理车间地下室的废蚀刻液桶槽内（7~8t/月），约半年左右时间交由有资质单位进行回收利用。

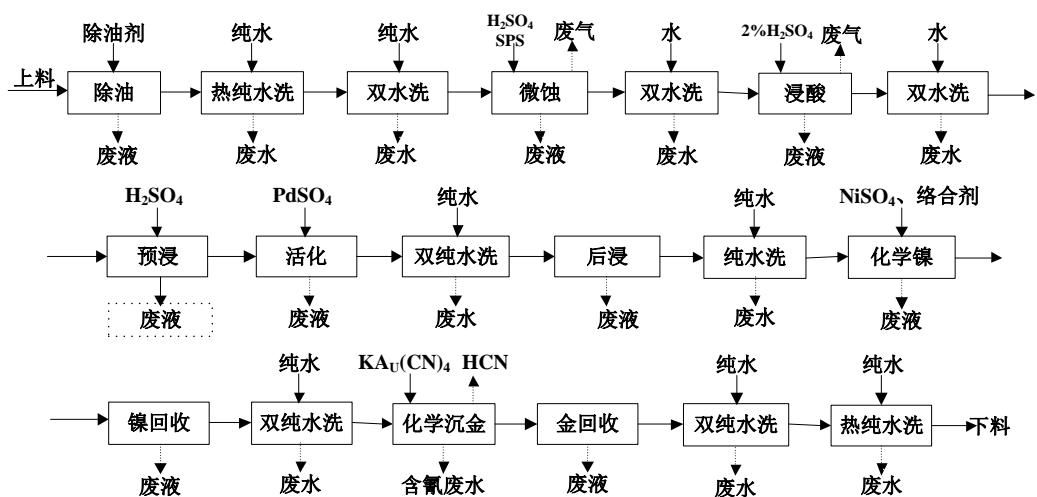
图 2.6.8 化学镍金线工艺流程及产排污环节

化学镍金生产过程与化学铜工艺类似，前处理后进行化学镍、金。

活化：在绝缘基体上吸附一层具有催化能力的金属颗粒，使经过活化的基体表面具有催化还原金属的能力，从而使后续的化学镍反应在整个催化处理过的基体表面顺利进行。活化液为触媒活化剂 KG-529，活化剂 YC-203，含有贵金属钯，钯液中的 Pd，以 SnPd7CL16 胶团存在。活化缸废液 3~5 年更换一次；委外回收处理。

化学沉金槽更换废液进入金回收处理，废水进入含氰废水处理系统处理后，进入综合废水处理系统。

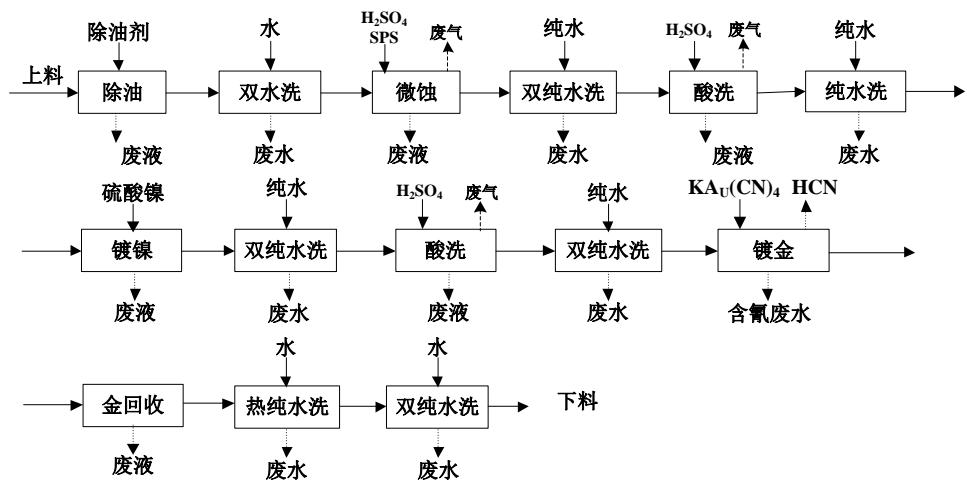
图 2.6.9 电镀镍金线工艺流程及产排污环节

电镀镍母液槽不设置溢流口，故所有的电镀镍母液不外排，一直循环使用。若槽内药液有受到污染，则进行碳处理后再继续使用。处理电镀槽液过程会产生废活性炭。

电镀金槽液更换废液进入金回收处理，废水进入含氰废水处理系统处理后，进入综合废水处理系统。

酸洗槽 2~3 天更换 (400L 水+5kg 柠檬酸；镍含量<1)，更换废液进入镍处理系统进行处理。

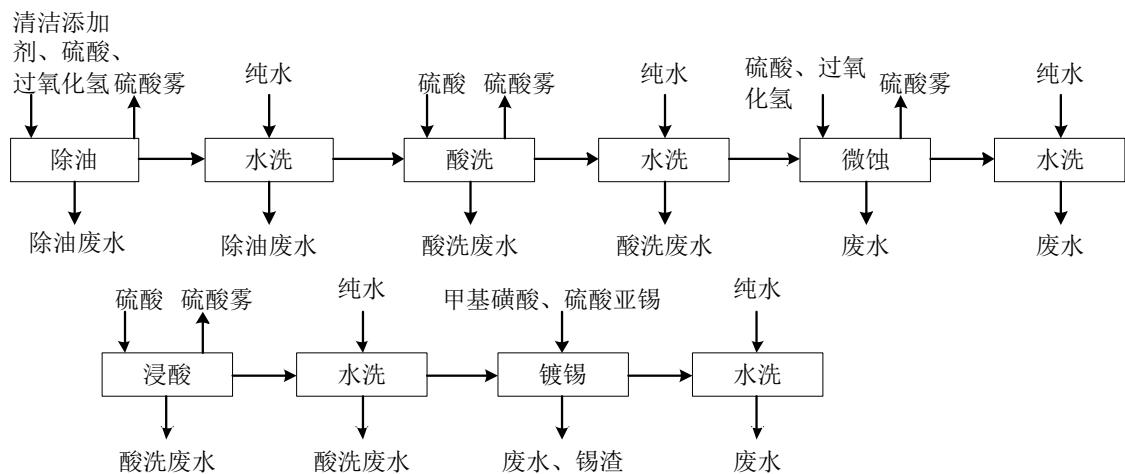
图 2.6.10 镀锡试验线工艺流程及产排污环节

镀锡废水进入综合废水处理系统进行处理。

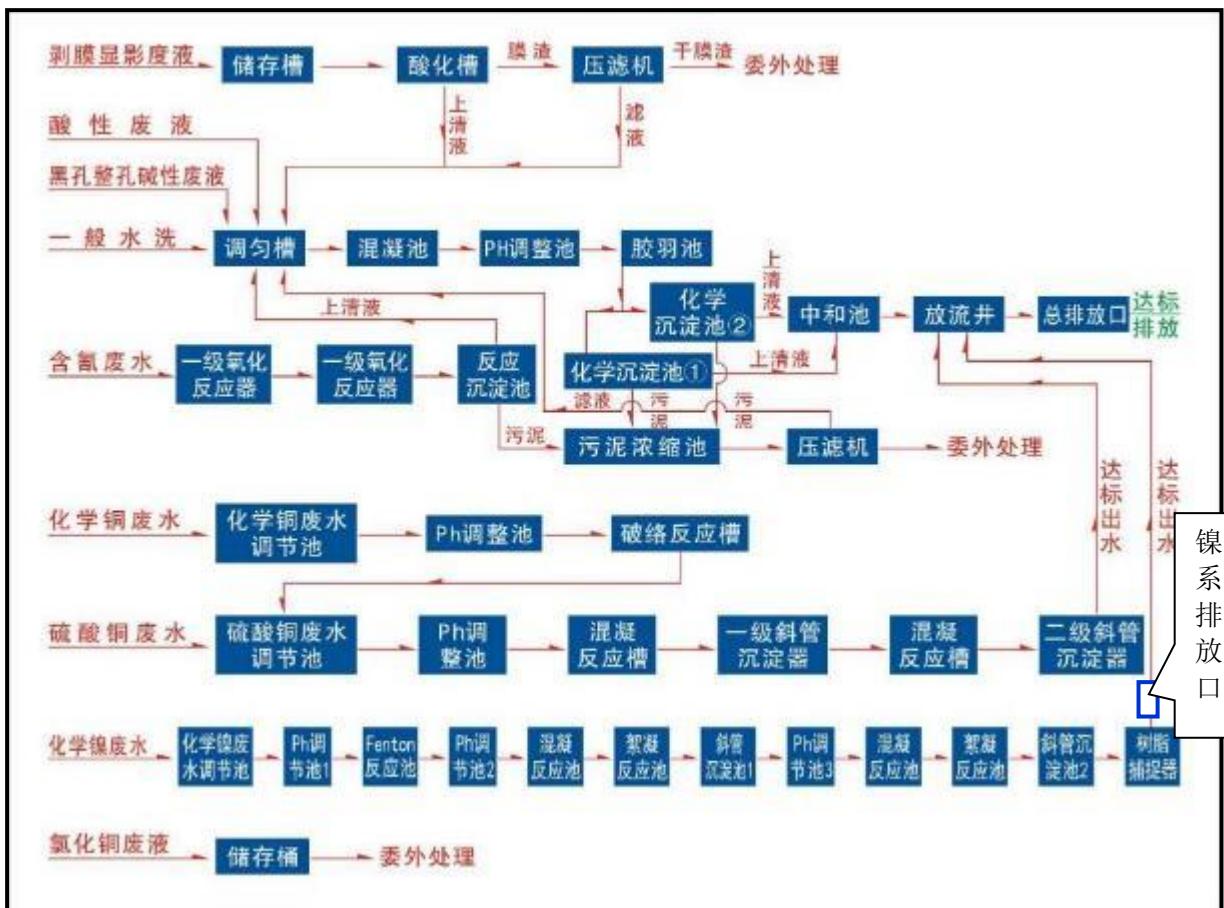
图 2.8.1 废水分质分流处理工艺流程

污水处理设施设计处理能力 1920t/d，如生产双面板量大时，湿流程长，用水量多，日最高处理量约 450t/d。含铜、镍废水进行分质分流处理，分为化学铜废水、硫酸铜废水、镍系废水、氰系废水，处理达标后直接排入总排口，有机废水经预处理后进入综合废水处理系统，废水处理站整体废水处理工艺流程如图 2.8.1，现场设施情况见图 2.8.2。

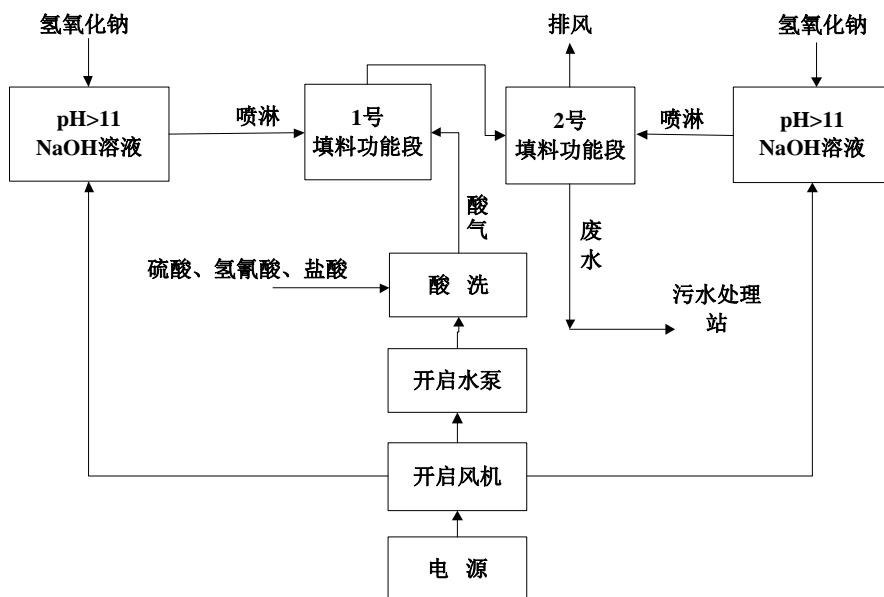
图 2.8.3 酸雾废气处理工艺流程图

主要污染物	废气来源	处理工艺	处理设施套数	排气筒高度(m)	排气口个数	排气筒编号	建成时间	投资额(万元)	风机风量(m ³ /h)
盐酸雾、硫酸雾、甲醛、粉尘	蚀刻、镀铜、钻孔	碱液喷淋	1套	45	1	DA001	2005.7	174	47000
盐酸雾、氰化氢	镀镍盐酸雾 镀金含氰废气	碱液喷淋	1套	45	1	DA002	2005.7	174	47000
有机废气	丝印	活性炭吸附	1套	43	1	DA003	2005.7	20	9500

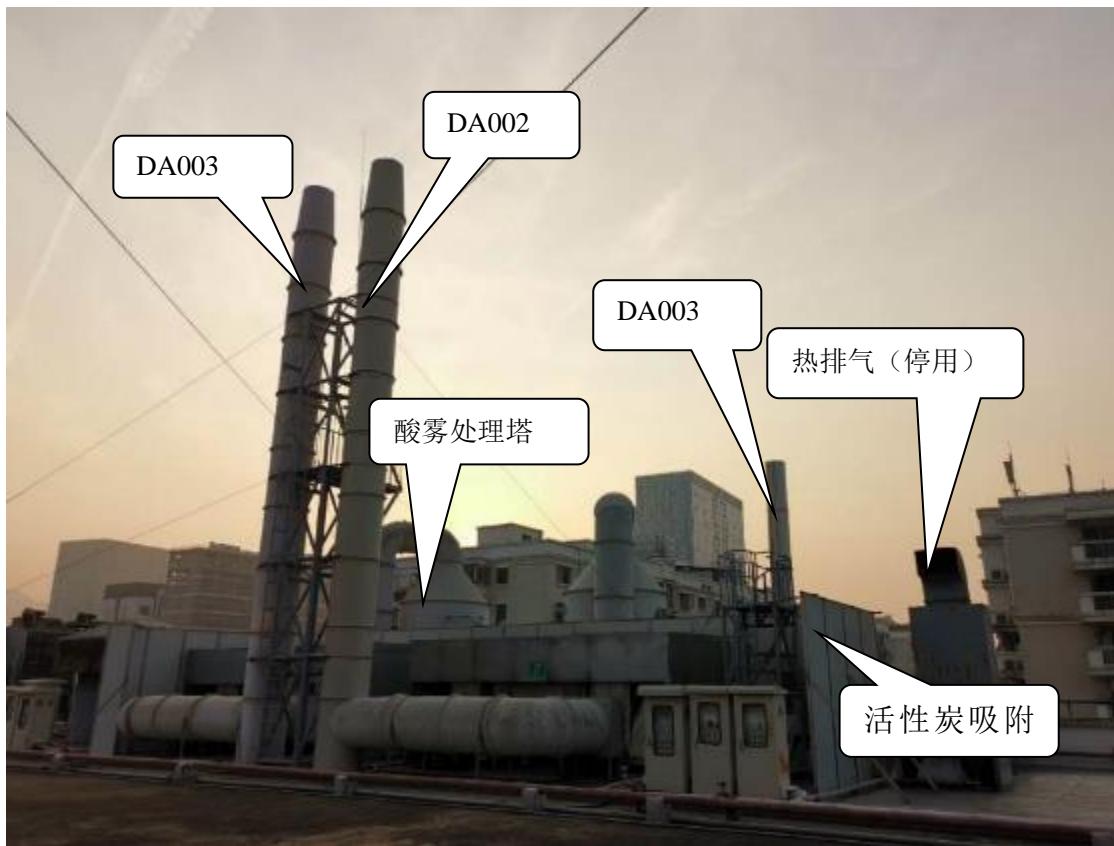
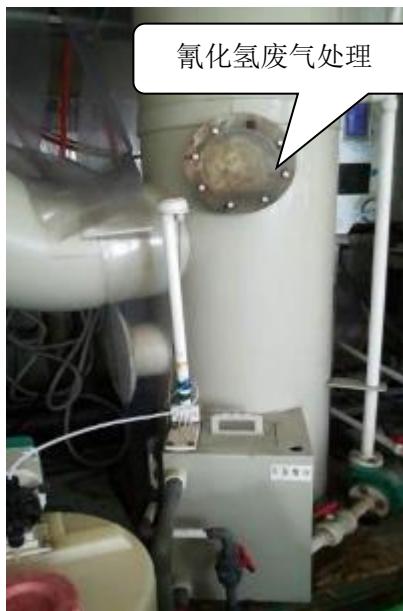
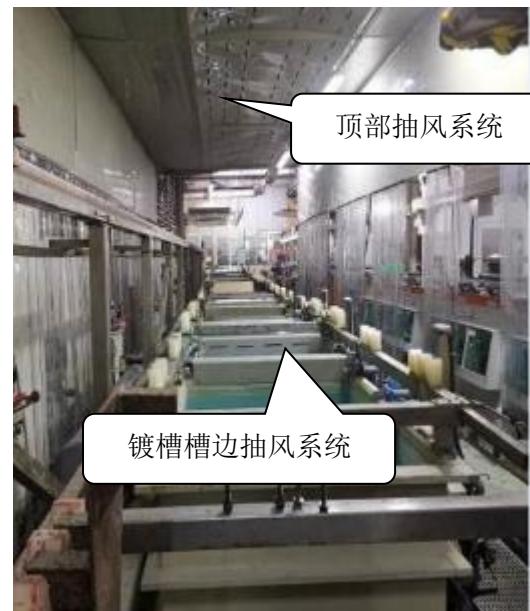
图 2.8.4 废气收集处理设施情况

顶楼酸雾废气及有机废气处理设施

氰化氢废气处理设施

沉铜线抽风系统、镀槽收集

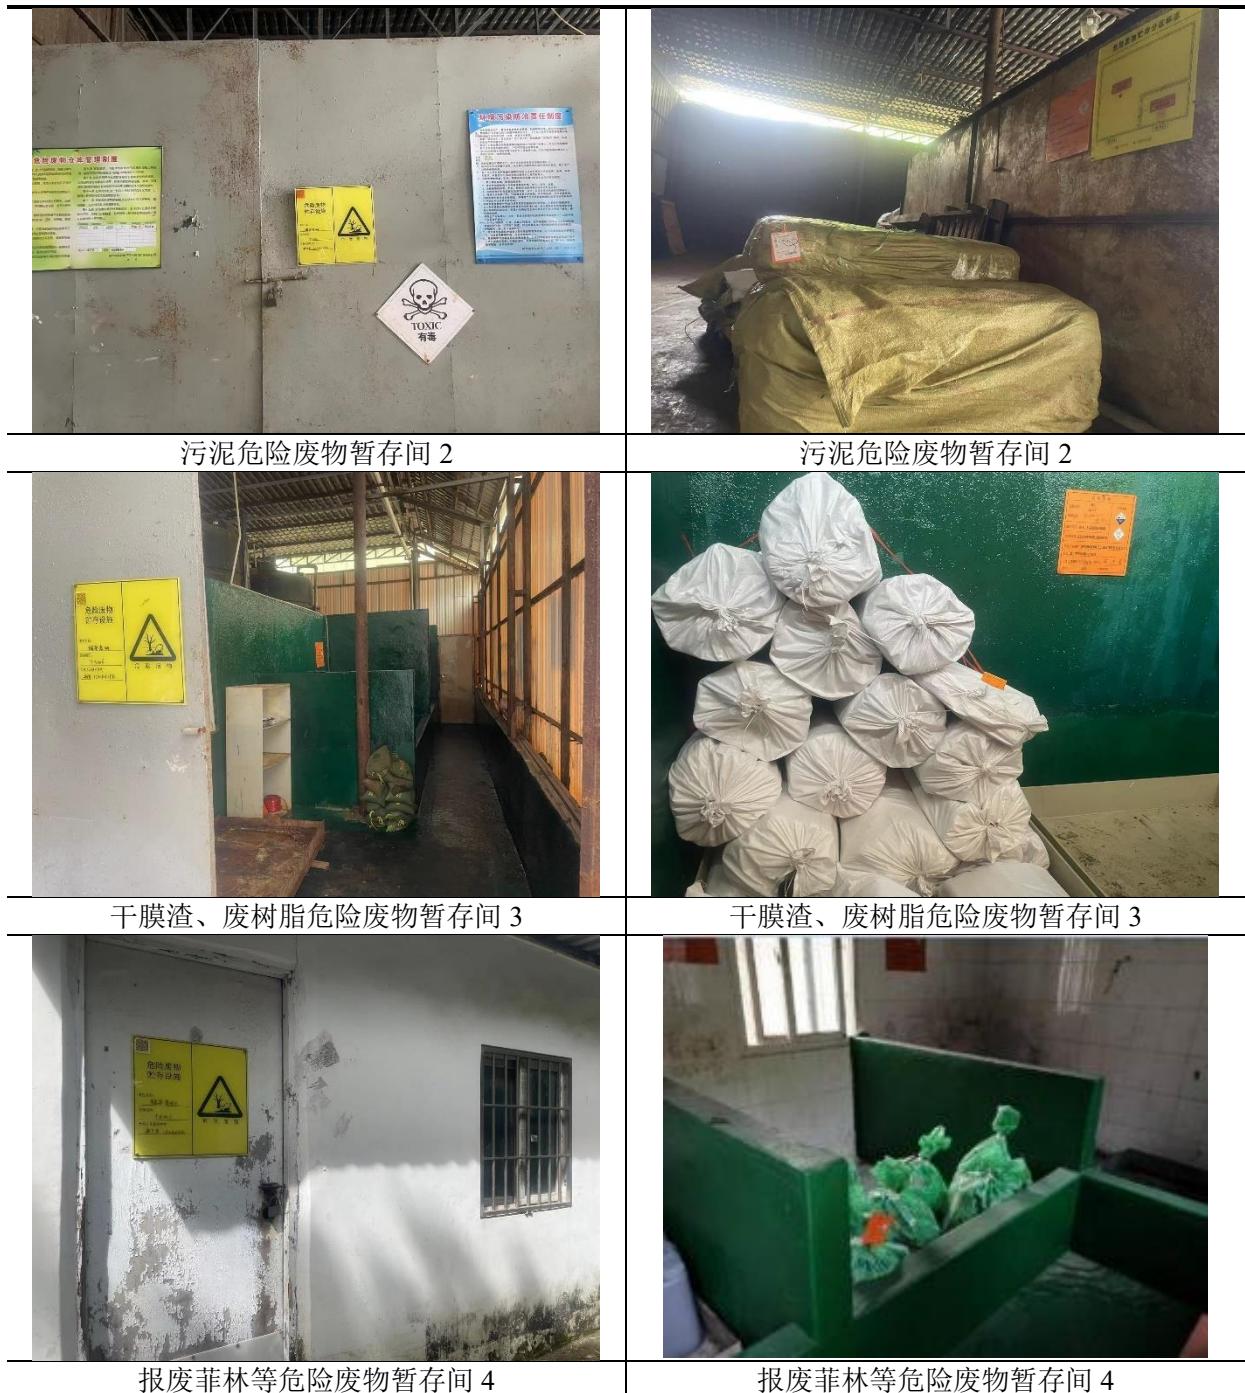
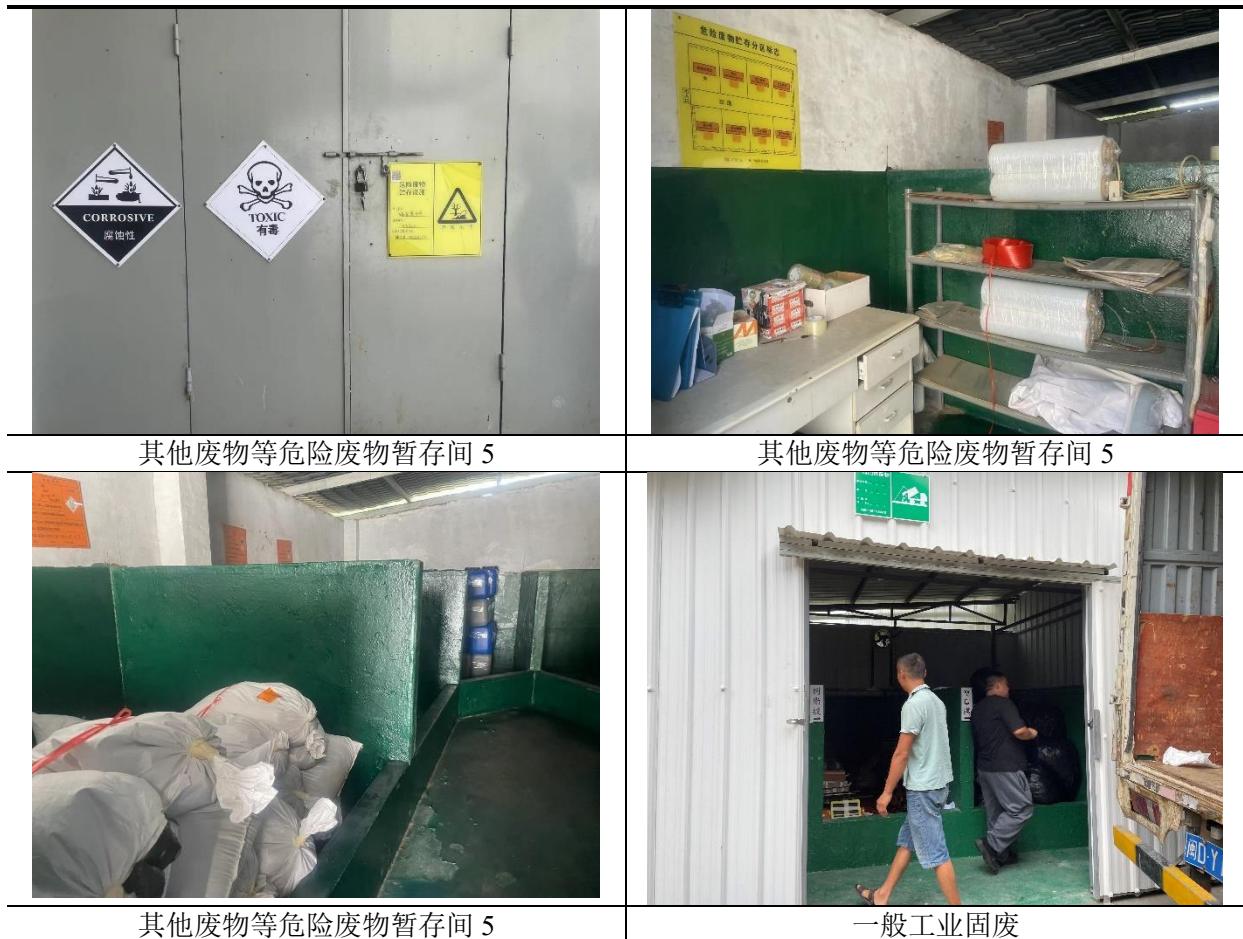
图 2.8.5 各类固体废物暂存库

类别	固废种类	危废类别	暂存场所	2023 年处置量	处置方式
危险固废	废矿物油	HW08(900-249-08)	危废间 4	0.362	委托厦门晖鸿环境资源科技有限公司转移处置
	报废菲林	HW16(231-001-16)	危废间 4	0.145	
	干膜渣	HW13(900-016-13)	危废间 3	7.359	
	定/显影液	HW16(231-001-16)	危废间 5	0.286	
	含镍污泥及镍废液	HW17(336-055-17)	危废间 2	2.243	
	含铜污泥	HW17(336-058-17)	危废间 1	39.272	
	蚀刻液（氯化铜）	HW22(397-004-22)	地下应急池旁隔断间内 15t 桶内，危废间 6	81.000	委托福建志坤能源科技开发有限公司转移处置
	废灯管	HW29(900-023-29)	危废间 5	0	委托厦门通士达照明有限公司转移处置
	废活性炭	HW49(900-039-49)	危废间 5	2.248	委托厦门晖鸿环境资源科技有限公司转移处置
	在线监测废液	HW49(900-041-49)	危废间 5	1.093	
	废油墨桶	HW49(900-041-49)	危废间 5	0.081	
	废钻孔粉尘	HW49(900-041-49)	危废间 5	0.969	
	废手套	HW49(900-041-49)	危废间 5	4.513	
	化工容器	HW49(900-041-49)	危废间 5	9.708	
	废棉芯	HW49(900-041-49)	危废间 5	6.310

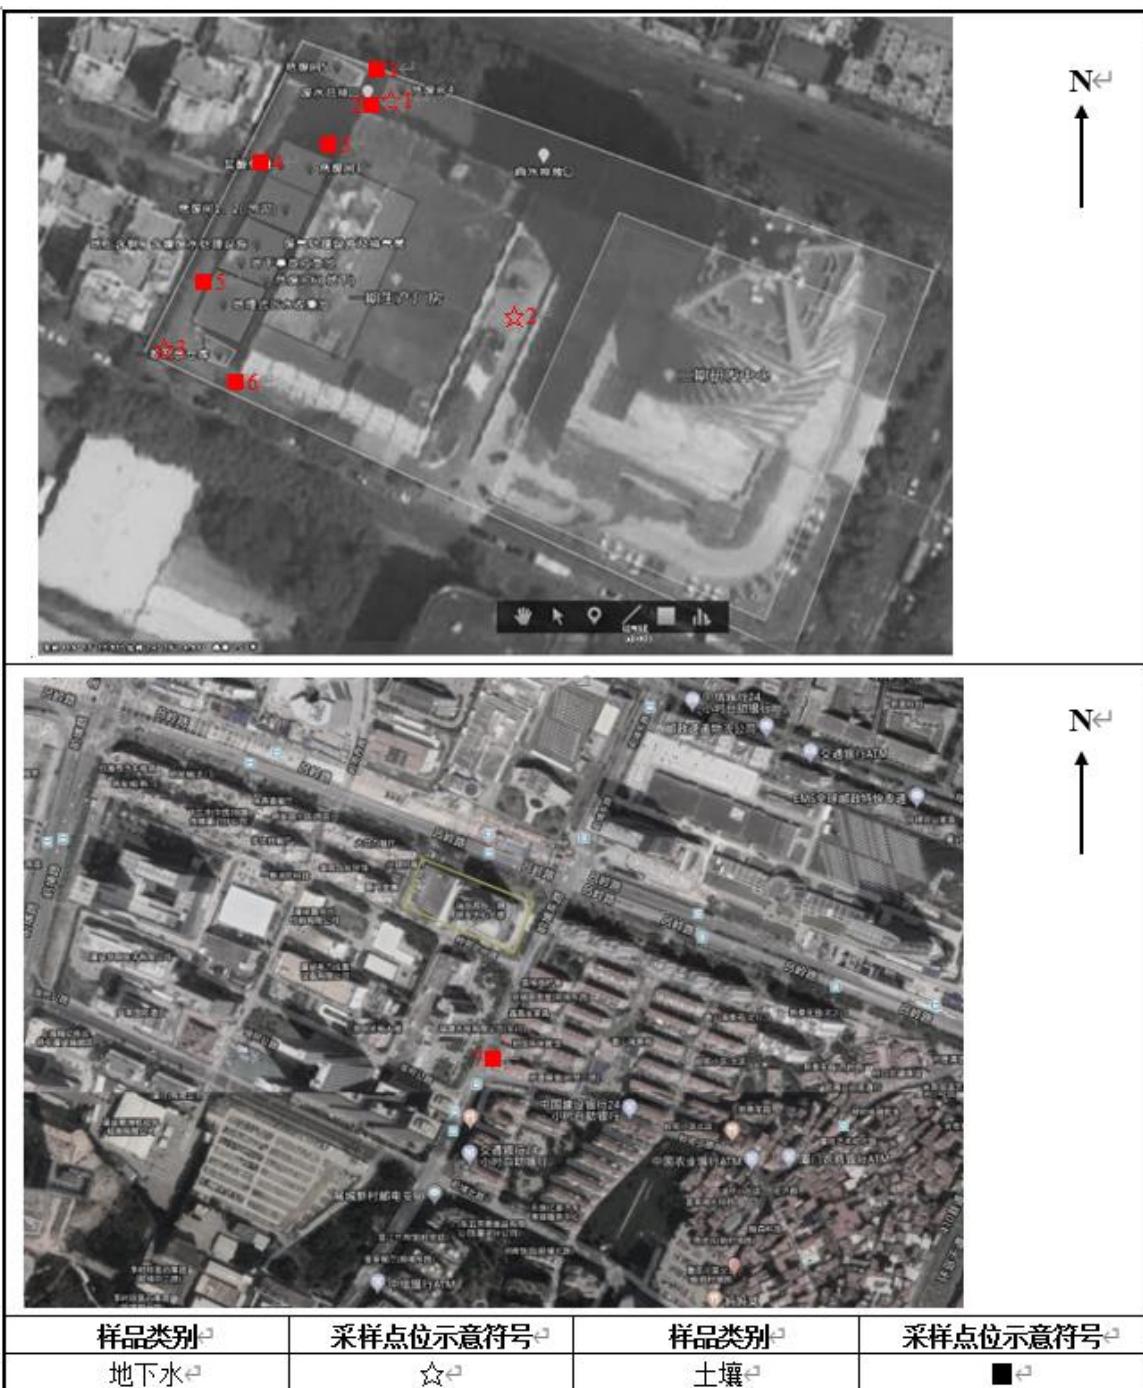
图 2.9.1 2021 年度土壤和地下水自行监测点位图

结果 检测项目	单位	T01 危废间 4 和危废间 5 之 间北侧绿化带 (点位:■1)	T02 危废间 4 南侧绿化 带 (点位:■2)	T03 危废间 3 北侧绿化 带 (点位:■3)	T04 盐酸储 罐区西侧绿 化带(点 位:■4)	T05 污水收 集池西侧绿 化带(点 位:■5)	T06 污水收 集池东南侧 绿化带(点 位:■6)	T07 厂区东 南侧绿化带 (点位:■7)	筛选值 第二类用地	达标分析
甲苯	μg/kg	<2.0	<2.0	<2.0	<2.0	<2.0	<2.0	<2.0	1200	达标
1,1,2-三氯 乙烷	μg/kg	<1.4	<1.4	<1.4	<1.4	<1.4	<1.4	<1.4	2.8	达标
四氯乙烯	μg/kg	<0.8	<0.8	<0.8	<0.8	<0.8	<0.8	<0.8	53	达标
氯苯	μg/kg	<1.1	<1.1	<1.1	<1.1	<1.1	<1.1	<1.1	270	达标
1,1,1,2-四 氯乙烷	μg/kg	<1.0	<1.0	<1.0	<1.0	<1.0	<1.0	<1.0	10	达标
乙苯	μg/kg	<1.2	<1.2	<1.2	<1.2	<1.2	<1.2	<1.2	28	达标
间, 对二 甲苯	μg/kg	<3.6	<3.6	<3.6	<3.6	<3.6	<3.6	<3.6	570	达标
邻-二甲苯	μg/kg	<1.3	<1.3	<1.3	<1.3	<1.3	<1.3	<1.3	640	达标
苯乙烯	μg/kg	<1.6	<1.6	<1.6	<1.6	<1.6	<1.6	<1.6	1290	达标
1,1,2,2-四 氯乙烷	μg/kg	<1.0	<1.0	<1.0	<1.0	<1.0	<1.0	<1.0	6.8	达标
1,2,3-三氯 丙烷	μg/kg	<1.0	<1.0	<1.0	<1.0	<1.0	<1.0	<1.0	0.5	达标

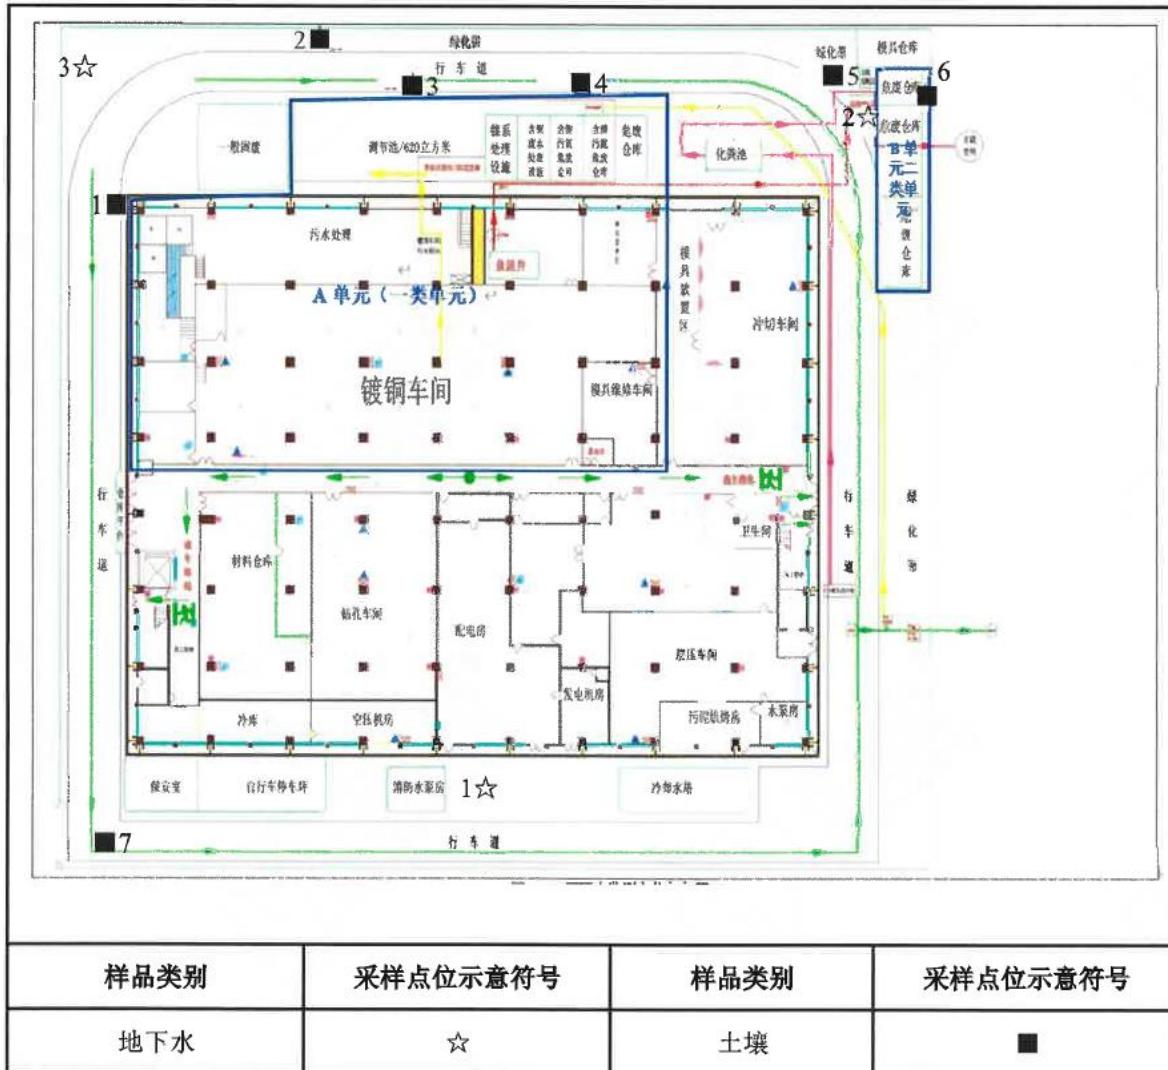
图 2.9.2 2022 年度土壤和地下水自行监测点位图

结果 检测项目	单位	T1(点位: 采样深度 (0~0.5m))	T2(点位: 采样深度 (0~0.5m))	T2(点位: 采样深度 (1.0~1.5m))	T2(点位: 采样深度 (3.5~4.0m))	T3(点位: 采样深度 (0.5~1.0m))	T4(点位: 采样深度 (1.0~4.5m))	T5(点位: 采样深度 (0~0.5m))	T6(点位: 采样深度 (0~0.5m))	T7(点位: 采样深度 (0~0.5m))	GB36600-20 18 第二类用地筛选值	达标情况
1,2-二氯苯	mg/kg	ND	ND	ND	ND	ND	ND	ND	ND	ND	560	达标
氯甲烷	mg/kg	ND	ND	ND	ND	ND	ND	ND	ND	ND	37	达标
硝基苯	mg/kg	ND	ND	ND	ND	ND	ND	ND	ND	ND	76	达标
苯胺	mg/kg	ND	ND	ND	ND	ND	ND	ND	ND	ND	260	达标
2-氯酚	mg/kg	ND	ND	ND	ND	ND	ND	ND	ND	ND	2256	达标
萘	mg/kg	ND	ND	ND	ND	ND	ND	ND	ND	ND	70	达标
苯并(a)蒽	mg/kg	ND	ND	ND	ND	ND	ND	ND	ND	ND	15	/
䓛	mg/kg	ND	ND	ND	ND	ND	ND	ND	ND	ND	1293	达标
苯并(b)荧蒽	mg/kg	ND	ND	ND	ND	ND	ND	ND	ND	ND	15	达标
苯并(k)荧蒽	mg/kg	ND	ND	ND	ND	ND	ND	ND	ND	ND	151	达标
苯并(a)芘	mg/kg	ND	ND	ND	ND	ND	ND	ND	ND	ND	1.5	达标
茚并(123-c,d)	mg/kg	ND	ND	ND	ND	ND	ND	ND	ND	ND	15	达标

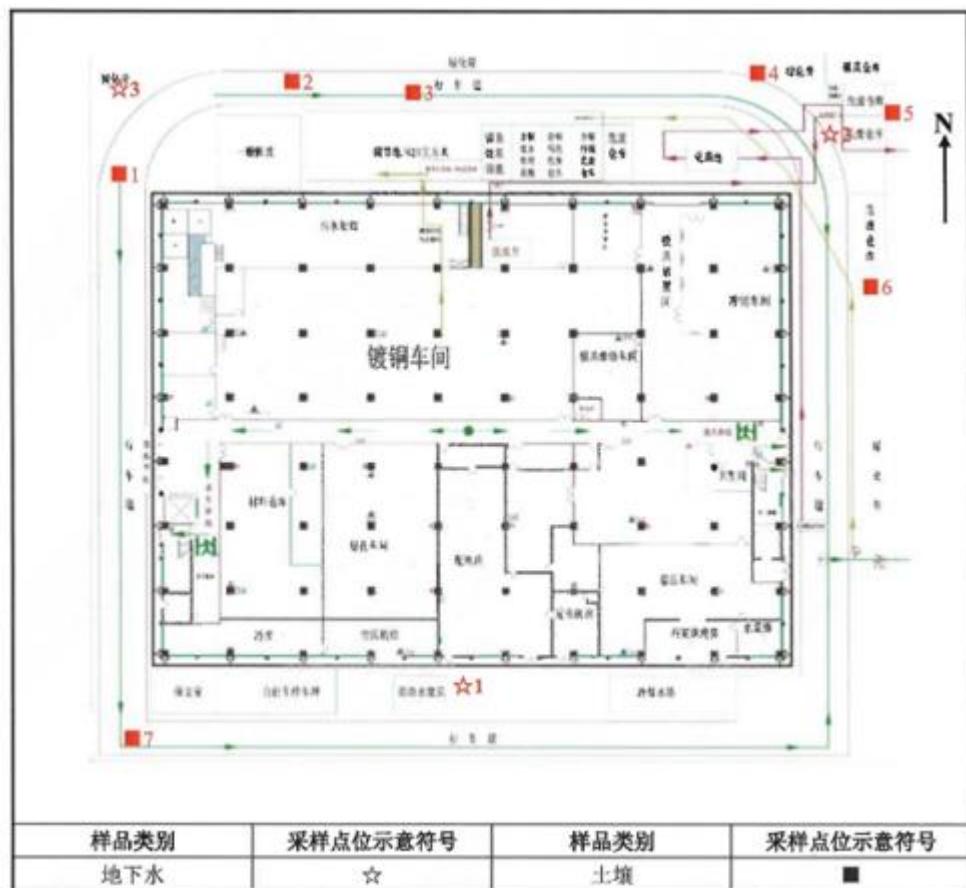
图 2.9.3 2023 年度土壤和地下水自行监测点位图

指标	点位	T01 (点位: ■1)	T02 (点 位: ■2)	T03 (点位: ■3)	T04 (点 位: ■4)	T05 (点位: ■5)	T06 (点 位: ■6)	T07 (点位: ■7)	GB 36600-2008		最大 值	评价
	单位	深度: 0~0.5m	深度: 0~0.5m	深度: 0~0.5m	深度: 0~0.5m	深度: 0~0.5m	深度: 0~0.5m	深度: 0~0.5m	第一类筛选值	第二类筛选值		
茚并(123-c,d)芘	mg/kg	ND	ND	ND	ND	ND	ND	ND	5.5	15	ND	
二苯并(a,h)蒽	mg/kg	ND	ND	ND	ND	ND	ND	ND	0.55	1.5	ND	
石油烃(C10-C40)	mg/kg	206	56	113	96	109	44	23	826	4500	205.55	
pH	无量纲	6.68	6.80	6.32	6.77	6.02	6.33	6.50	/	/	6.80	部分 存在 酸化

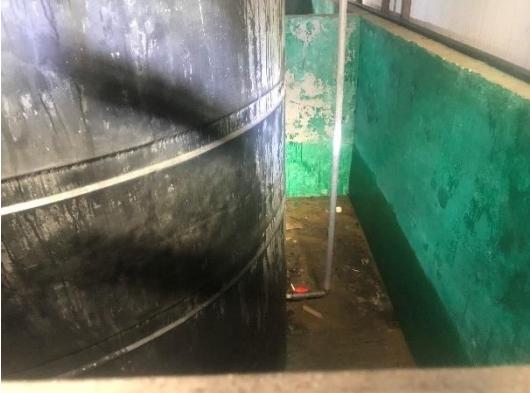
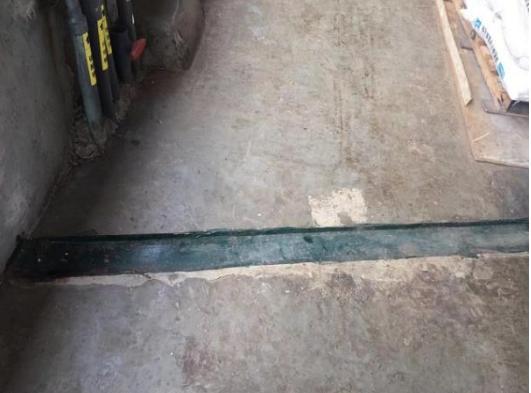
图 4.1.1 盐酸及废蚀刻液储罐设施现场情况

序号	接地储罐类型及设施情况		土壤污染预防措施	存在的隐患点
1	接地 盐酸 储罐	单层耐腐蚀非金属材质储罐； 防滴漏设施； 防渗阻隔系统，且能防止雨水进入，渗漏、流失的液体能得到有效收集并定期清理	①设有围堰，可收集泄漏盐酸； ②有日常巡检及仓库负责人； ③日常维护；	无。
2	接地 废蚀 刻液 储罐	单层耐腐蚀非金属材质储罐； 防滴漏设施； 设置在单独的危险化学品	①设有围堰，可收集泄漏盐酸； ②有日常巡检及仓库负责人；	无。

接地单层盐酸储罐	蚀刻废液转移接口及区域

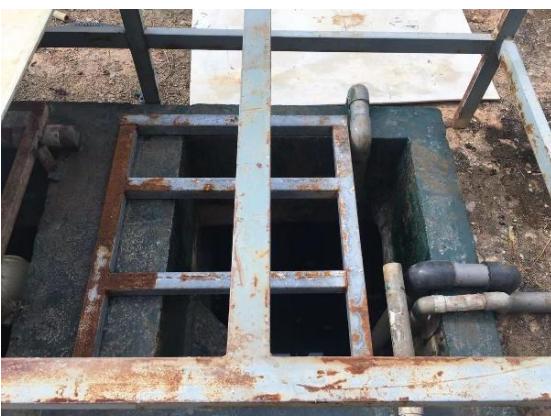
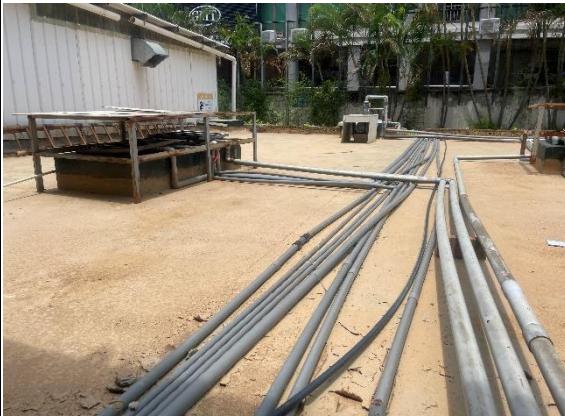
图 4.1.2 池体设施现场情况

序号	池体类型及设施情况	土壤污染预防措施	存在的隐患点	
1	地下储池：废水收集池	废水收集池为地下钢砼防渗池体；污水处理池中集水池为地下钢筋混凝土结构 FRP 防腐结构，隔油池、混凝池、气浮池、反应池为钢结构 FRP 防腐，均为防渗池体	①定期检查防渗、密封效果 ②日常目视检查 ③日常维护	无。

地埋式废水收集池（设有井盖）	地埋式废水收集池上铺设的集水管线

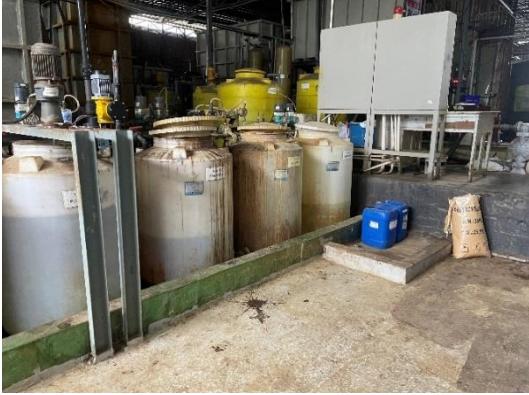
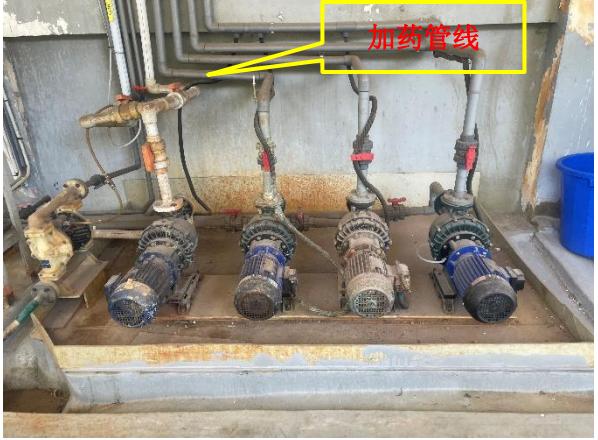
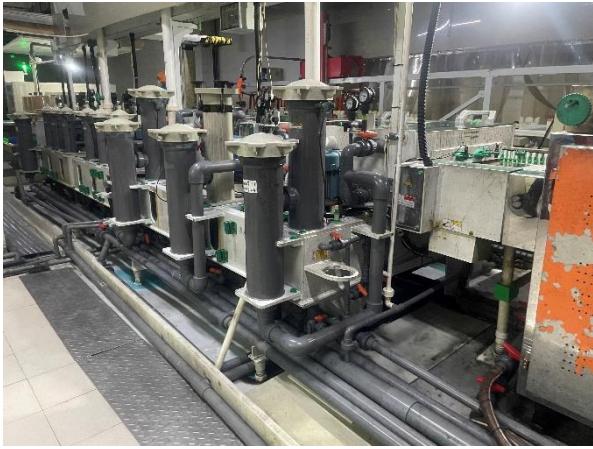
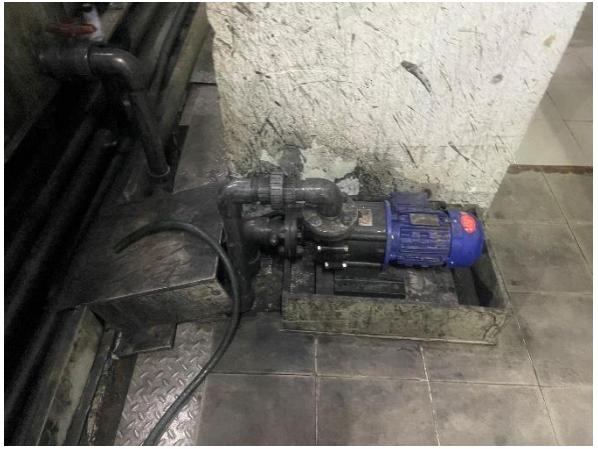
图 4.1.3 管道运输土壤污染预防现场情况

土壤污染预防设施/功能	土壤污染预防措施	隐患点	
废水处理设施药剂单层管道	①定期检测管道渗漏情况 ②根据管道检测结果，制定并落实管道维护方案 ③日常目视检查 ④编制有应急预案，并配备有应急物资，有效应对泄漏事件	①地面为瓷砖，无明显的污染痕迹； ②设有车间内的管线、地面防腐防渗层巡检记录； ③泵所在地面设置托盘围堰，落实防腐防渗层； ④有车间内的物料泵防腐防渗层巡检记录；	无。

土壤污染预防设施/功能	土壤污染预防措施	隐患点
传输泵 ①定期开展防渗效果检查 ②日常目视检查 ③日常维护 ④编制有应急预案，并配备有应急物资，有效应对泄漏事件	①泵所在地面设置托盘围堰，落实防腐防渗层； ②有车间内的物料泵防腐防渗层巡检记录；	无。

废水处理设施药剂添加剂管线及托盘	废水处理设施药剂添加剂管线及托盘

1 层镀铜车间管线设置于托盘上	管线及输送泵下方设防腐防渗措施

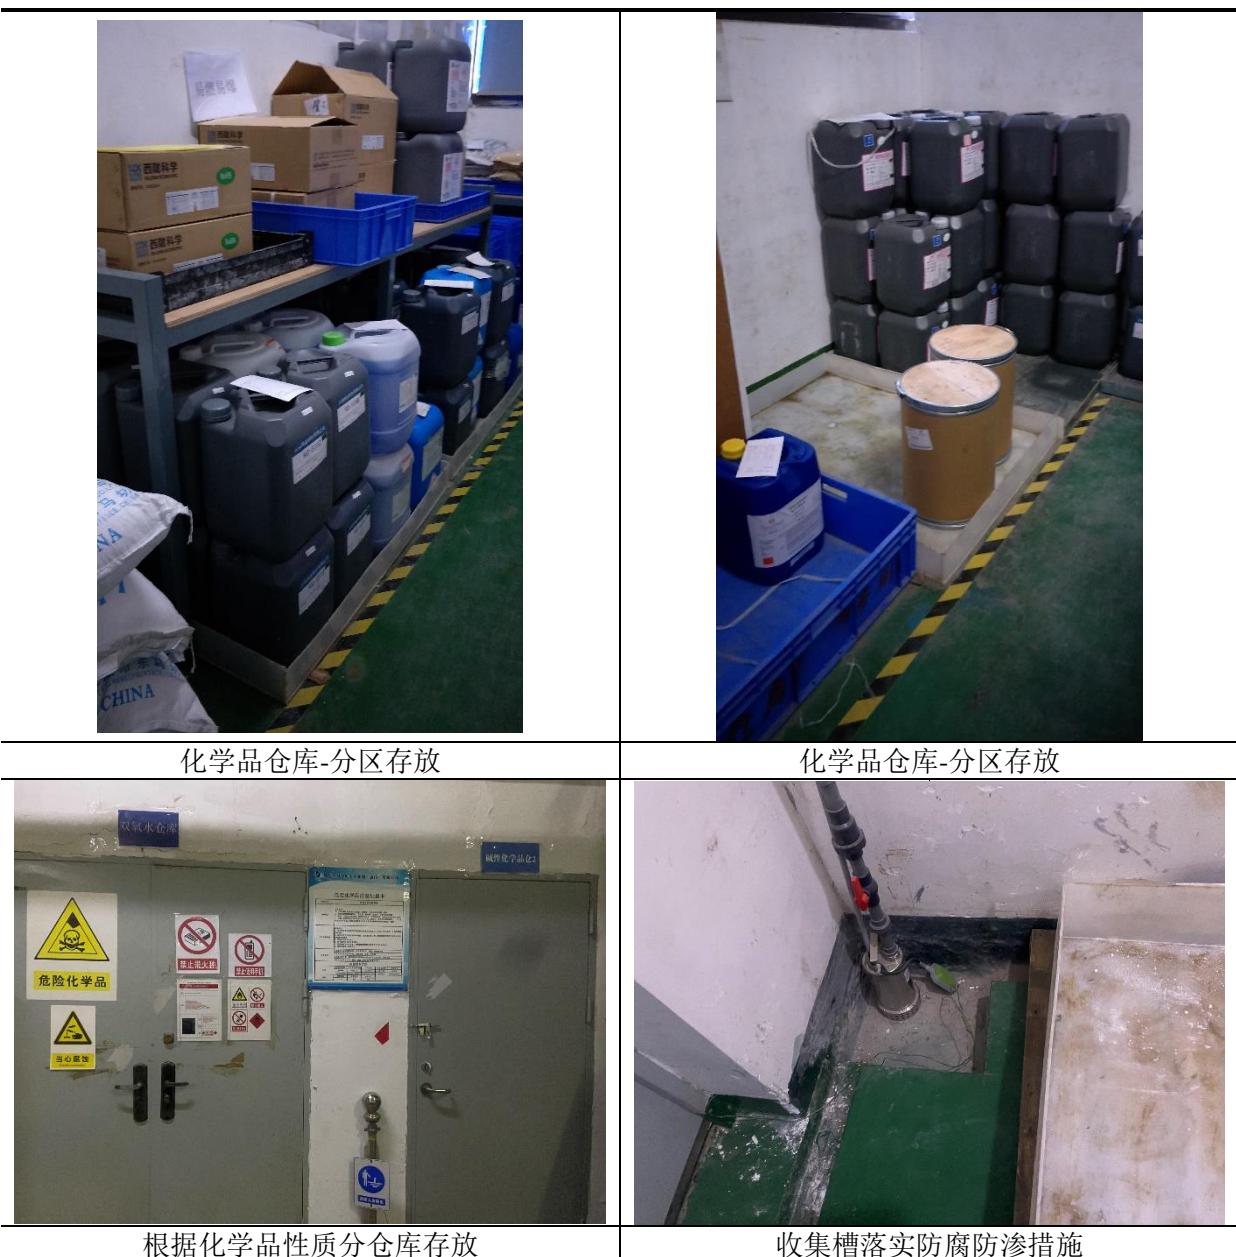
图 4.1.4 货物储存和传输土壤污染预防现场情况

根据现场核查，公司设有 2 个危险化学品仓库，仓库地面均设有防腐防渗层，货物分类存放，配套有阻隔设施，且能防止雨水进入，有溢流保护装置，渗漏、流失的液体能得到有效收集并定期清理，公司定期清空防滴漏设施，日常目视检查，并设置托盘、导流沟、收集池等。公司目前土壤防治措施详见下表：

序号	土壤污染预防设施/功能		土壤污染预防措施	隐患点
1	固态物质	货物采用合适的包装； 暂存仓库具有防渗阻隔系统，地面铺设防腐防渗层，且能防止雨水进入，设有托盘、导流沟、收集池	①定期开展防渗效果检查 ②日常目视检查 ③日常维护	无。
2	液态物质	货物采用合适的包装； 暂存仓库具有防渗阻隔系统，地面铺设防腐防渗层，且能防止雨水进入，设有托盘、导流沟、收集池	①定期开展防渗效果检查 ②日常目视检查 ③日常维护

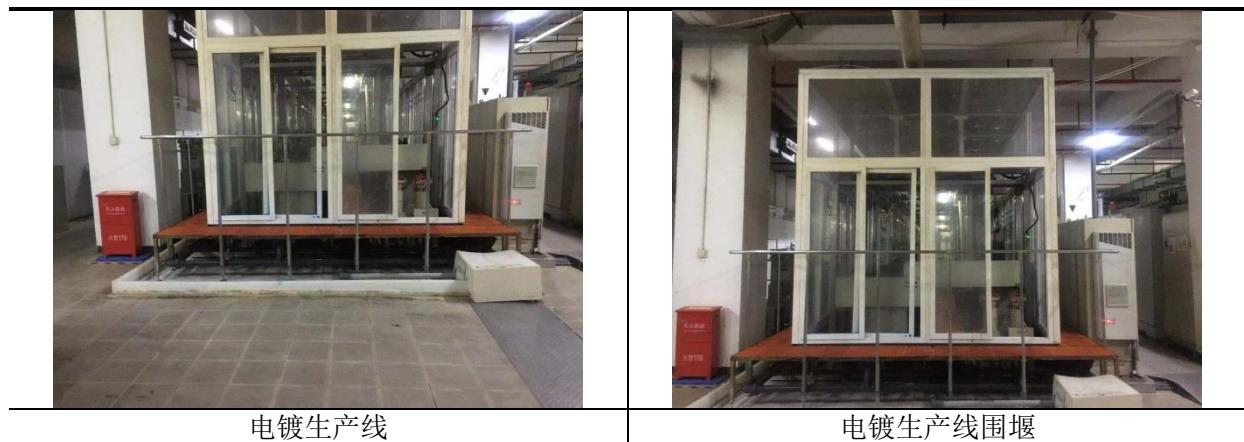
图 4.1.5 生产线土壤污染预防现场情况

- ①生产线、车间安装用水计量装置；
- ②生产现场环境清洁、整洁、管理有序，危险品有明显标识；
- ③车间内实施干湿区分离，湿区地面敷设网格板，湿镀件作业在湿区进行，湿区废水/液单独收集；
- ④排水管系统及建、构筑物进出水管有防腐蚀、防沉降、防折断措施；
- ⑤车间内废水分质分流，废水管线采用明管套明沟或架空敷设；
- ⑥生产车间地面采取防渗、防漏和防腐措施；
- ⑦厂区污水收集和排放系统等各类污水管线设置清晰。

公司生产设备属于半开放式设备，电镀线等重点设备区域进行防腐防渗处理，其他区域严格落实防腐防渗层措施，定期清理，日常目视检查，日常维护。公司设有防渗效果检查台账。

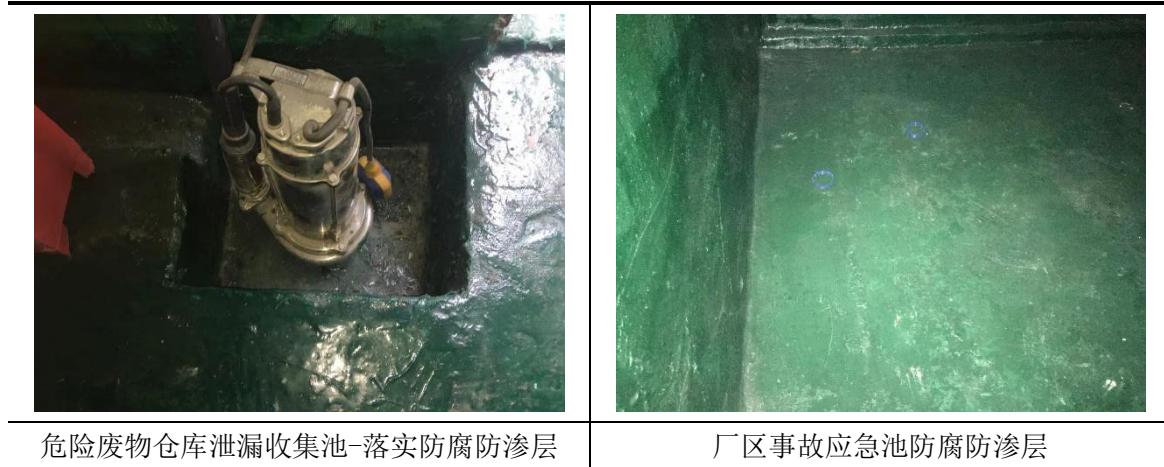
图 4.1.7 应急收集设施土壤污染预防现场情况

公司应急收集设施属于地下水泥池，公司对应急池进行防腐防渗处理，并定期检查泄漏，确保正常运行，日常目视检查，日常维护。根据现场勘查，事故应急池防腐防渗层良好，设有巡检记录，并定期对应急池进行巡查以确认事故应急池是否处于可支持使用状态及防腐防渗层是否完好。

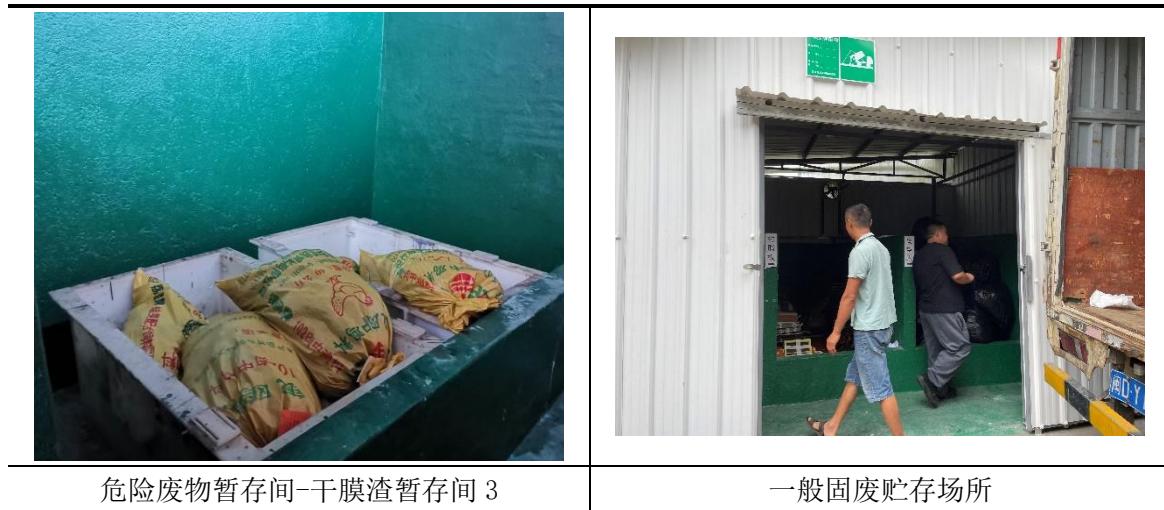
图 4.1.8 固体废物暂存场所土壤污染预防现场情况

公司一般工业固废贮存场所符合《一般工业固体废物贮存和填埋污染控制标准》（GB 18599-2020）要求，危险废物暂存库符合《危险废物贮存污染控制标准》（GB 18597-2023）的相关要求。

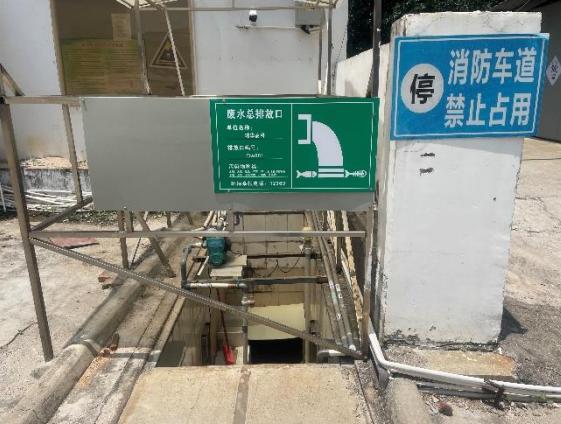
<p>排放口为瓷砖，部分瓷砖因老化存在破损隐患，可能造成地下水污染。</p>

企业名称		瑞华高科技电子工业园（厦门）有限公司		所属行业		C4062 印刷电路板制造		隐患整改工作负责人		宋少军	
现场排查负责人		宋少军		排查时间		2024年5月30日		所有隐患整改完成时间		2024年6月30日	
序号	涉及工业活动	重点场所或重点设施设备	位置信息 (位置描述)	现场图片	隐患点	整改建议	备注	实际整改情况	整改后现场图片	隐患整改完成日期	备注
1	其他活动区	废水总排放口	废水总排放口		排放口为瓷砖，部分瓷砖因老化存在破损隐患，可能造成地下水污染。	对排放口进行改造，改造为用 PVC 板套到原排放口上。	/			2024年6月30日	/

存在隐患区域	存在的隐患	整改方案	预计完成时间
其他活动	生产废水排放口为瓷砖，部分瓷砖因老化存在破损隐患，可能造成地下水污染。	对排放口进行改造，改造为用PVC板套到原排放口上。	2024.6.30
